# Essais à l'effort tranchant sur des poutres précontraintes à âme mince

## Schubversuche an Spannbetonträgern mit dünnem Steg

Ecole Polytechnique Fédérale de Lausanne  
Institut des Structures  
Laboratoire de Construction en Béton (IS-BETON)

Rapport 01.03-R1

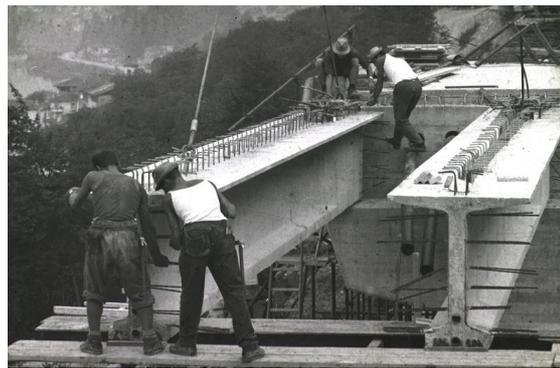
(b) étaillage à mi-travée

Lors de la construction, des éléments préfabriqués avec une section en I ont été mis en place en utilisant un blondin (fig. 2.4). Pour cette raison, leur poids a été limité. De ce fait, leur âme est très mince – environ 125 mm – et leur longueur est d'environ 10 m, ce qui avait nécessité un étayage à mi-travée ainsi qu'un joint de construction en plus de ceux sur appui. La section transversale de chacun des deux ponts est formée de six de ces éléments préfabriqués (fig. 2.5), prétendus par des fils adhérents dans l'aile inférieure, et de la dalle de roulement rajoutée sur des coffrages perdus. Une entretoise lie les poutres à

Figure 2.4: Construction du viaduc "Sopra le Cantine" en 1967

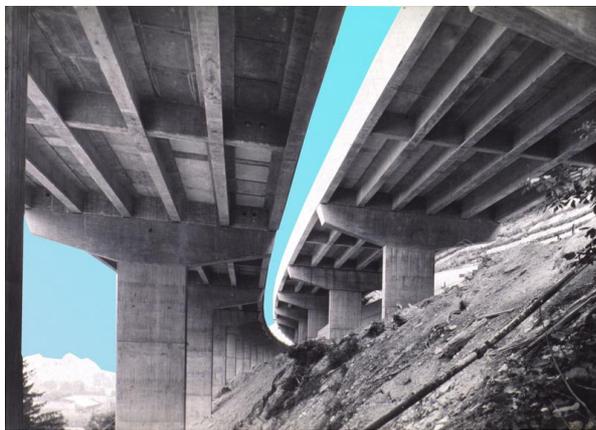
(a) travée avec entretoise ; piliers

Figure 2.5: Viaduc "Sopra le Cantine"

par section, toutes sauf celle côté aval (qui contenait une protection en béton) ont été choisies (fig. 2.5). Celle en amont (SH1) se distingue des autres par la bordure, qui a été enlevée avant livraison. Leur mise en place au laboratoire de l'IS à l'EPFL a nécessité des appareils de levage spéciaux, notamment la présence d'une autogreue dans le laboratoire.

Le sciage transversal a été fait au voisinage des appuis, alors que le sciage longitudinal a été effectué de part et d'autre de l'aile supérieure (figures 2.5 et 2.8). L'espacement des éléments préfabriqués dans le pont était de 2.37 m. En raison des capacités de levage limitées du laboratoire à l'EPFL, l'aile supérieure a été sciée à une largeur  $b \approx 0.75$  m.

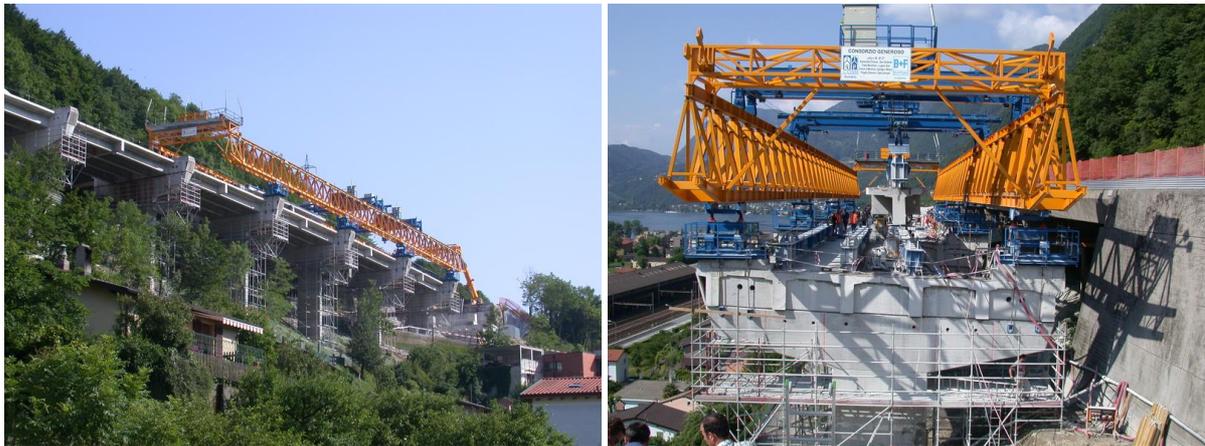
(a) élévation

**Figure 2.8: Elevation de la travée III ; emplacement des coupes transversales**

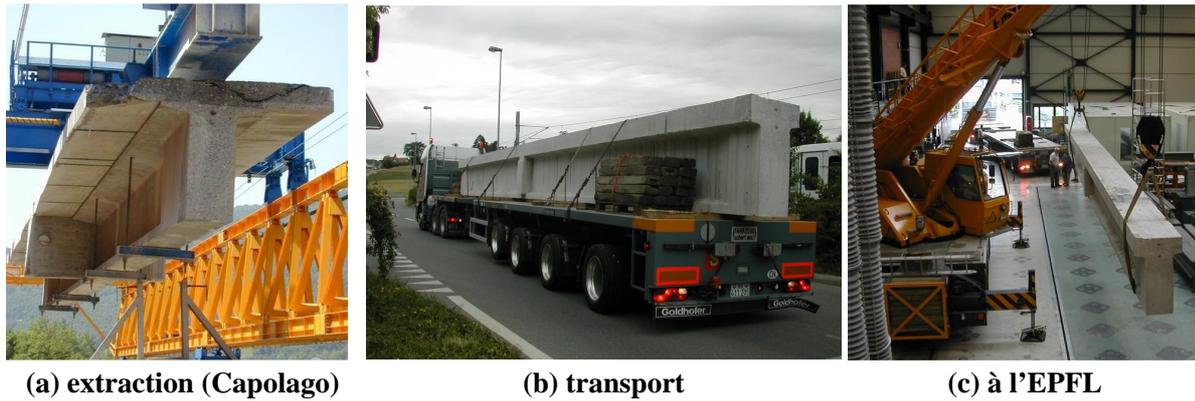
Figure 2.9: Manipulation des poutres

Dans le cadre du projet ZEBRA, cinq poutres ont été extraites par sciage et transportées à l'EPFL (figures 2.8 et 2.9). Cinq poutres ont également été envoyées à l'EMPA (Eidgenössische Materialprüfanstalt) [1]. Les poutres livrées à l'EPFL proviennent du pont aval, plus précisément de la travée centrale de la poutre continue d'une longueur de 100 m. Le tracé des câbles est ainsi symétrique (figures 2.6). Des six poutres

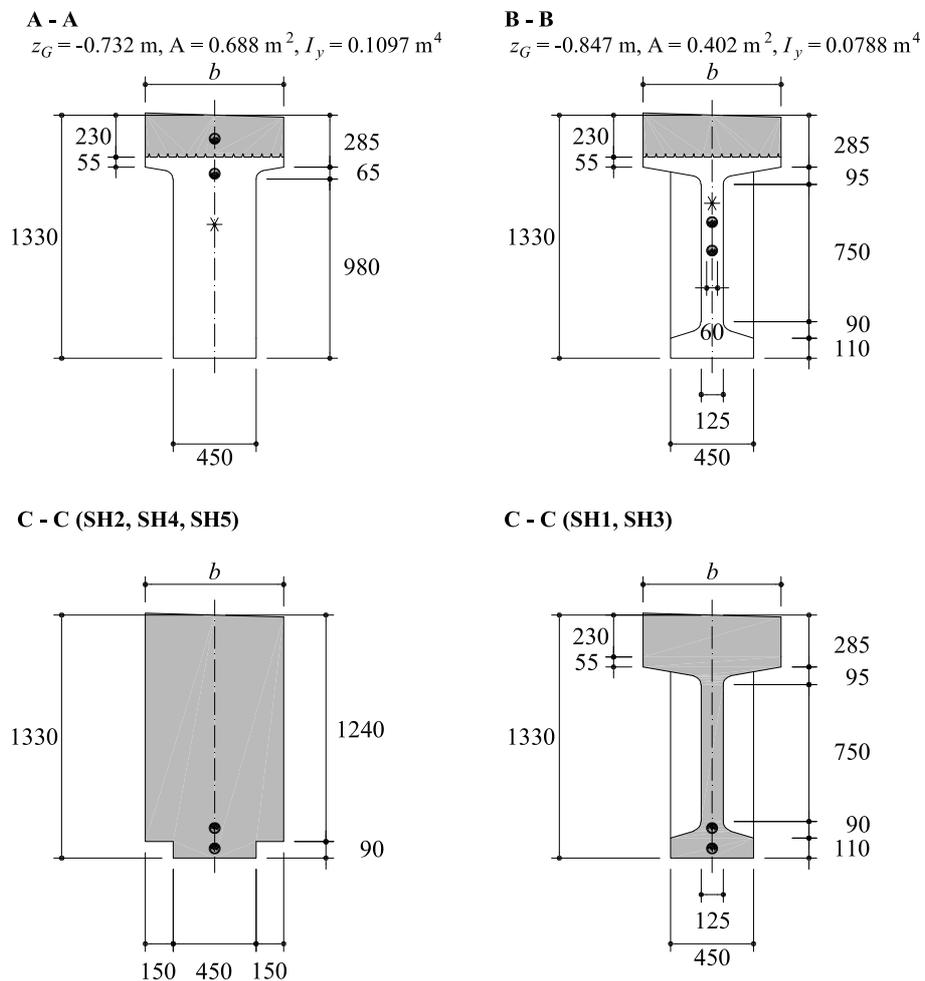
Figure 2.11: Section des poutres

dans le chapitre 3 n'est pas montrée dans la figure 2.11. L'enlèvement de la majeure partie de la dalle de roulement a considérablement réduit le poids propre, ce qui a causé une contreflèche  $e_z$  due à la précontrainte, et une fissuration de l'aile supérieure à mi-travée (fig. 2.14). Le tableau 2.1 montre les valeurs de  $e_y$  et  $e_z$ .

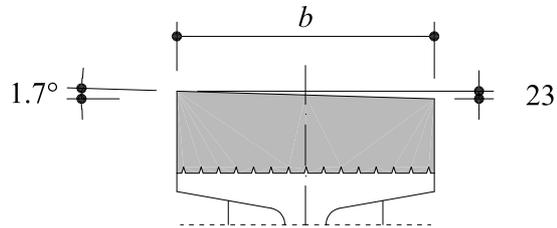
Figure 2.12: Inclinaison de l'aile supérieure due au dévers du viaduc

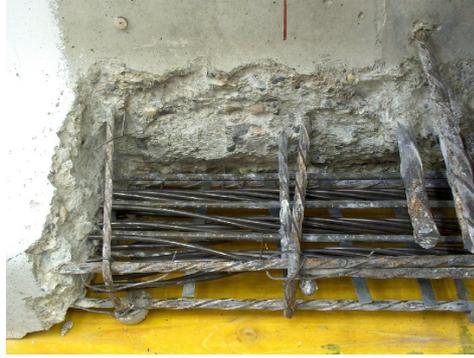
**Figure 2.19: Renforcement pour la poutre SH2 à mi-travée par des torons, confinés par du béton fibré à ultra haute performance**

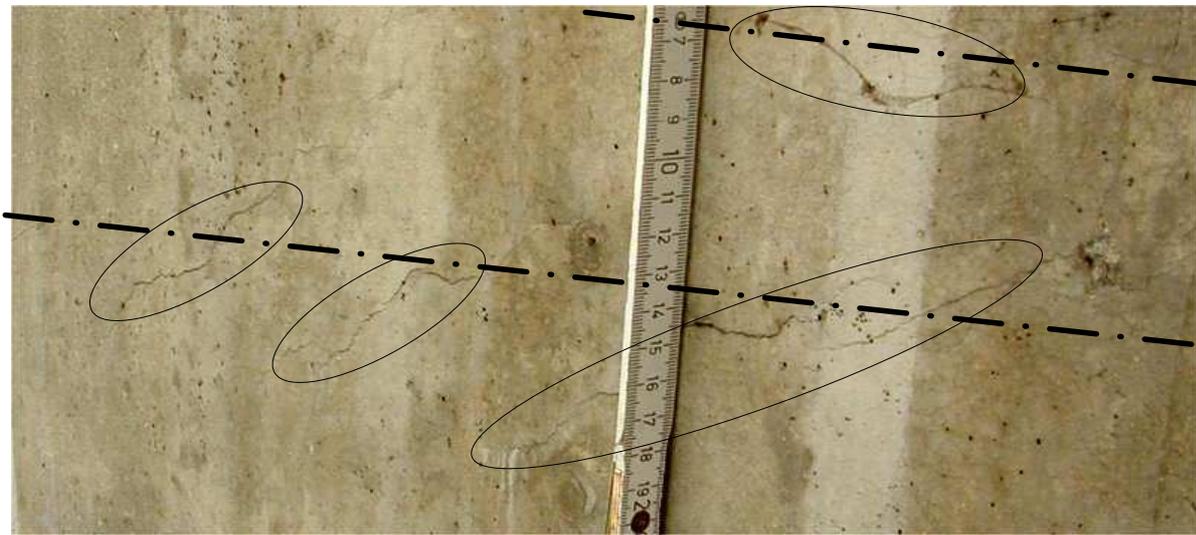
**Figure 2.20: Etat du béton : fissuration de l'âme le long des câbles de précontrainte**

L'âme ne montre pas de fissuration visible, à part le long du câble supérieur (fig. 2.20). Celle-ci est probablement due à la mise en place du béton lors de la fabrication. Vu la précontrainte importante, aucune fissuration n'a été constatée sur l'aile inférieure des poutres. Deux fissures induites par la précontrainte sont présentes dans l'aile supérieure au milieu de la poutre (fig. 2.14).

L'acier de précontrainte est du type VSL mit  $f_{pk,0.1\%}/f_{pk} = 1500/1700$  pour les câbles et les fils adhérents, sans palier d'écoulement et avec un allongement ultime caractéristique pour ce genre d'aciers (tableaux 2.9 et 2.10). Il s'agit de fils lisses sans profil. Les fils issus des câbles sont plus résistants que les fils de l'aile inférieure. Ceci provient probablement d'une meilleure protection contre la corrosion. La gaine utilisée est en acier avec un diamètre de 60 mm (fig. 2.27). La gaine supérieure est particulièrement rouillée à l'endroit des fissures préexistantes dans l'âme (fig. 2.20).

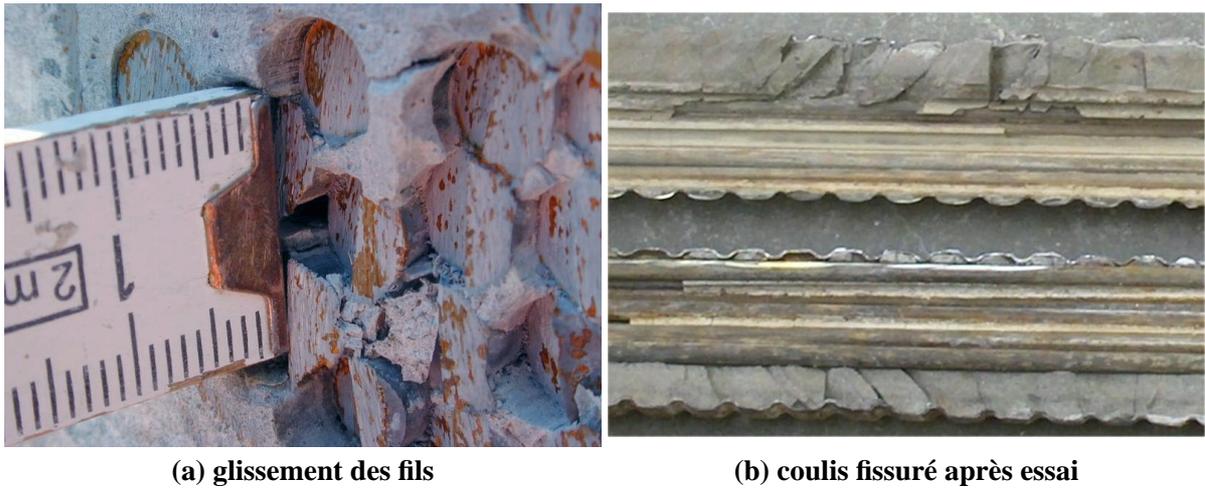
Figure 2.21: Etat des câbles de précontrainte

vides (fig. 2.18). Les fils forment un groupement compact, ce qui a probablement réduit la qualité de l'adhérence. Aux extrémités des poutres, la coupe des fils lors de l'extraction par sciage a provoqué un glissement des fils de plusieurs millimètres (fig. 2.21 (a)). La figure 2.21 (b) montre la gaine ouverte après essai, extraite dans la zone de rupture.

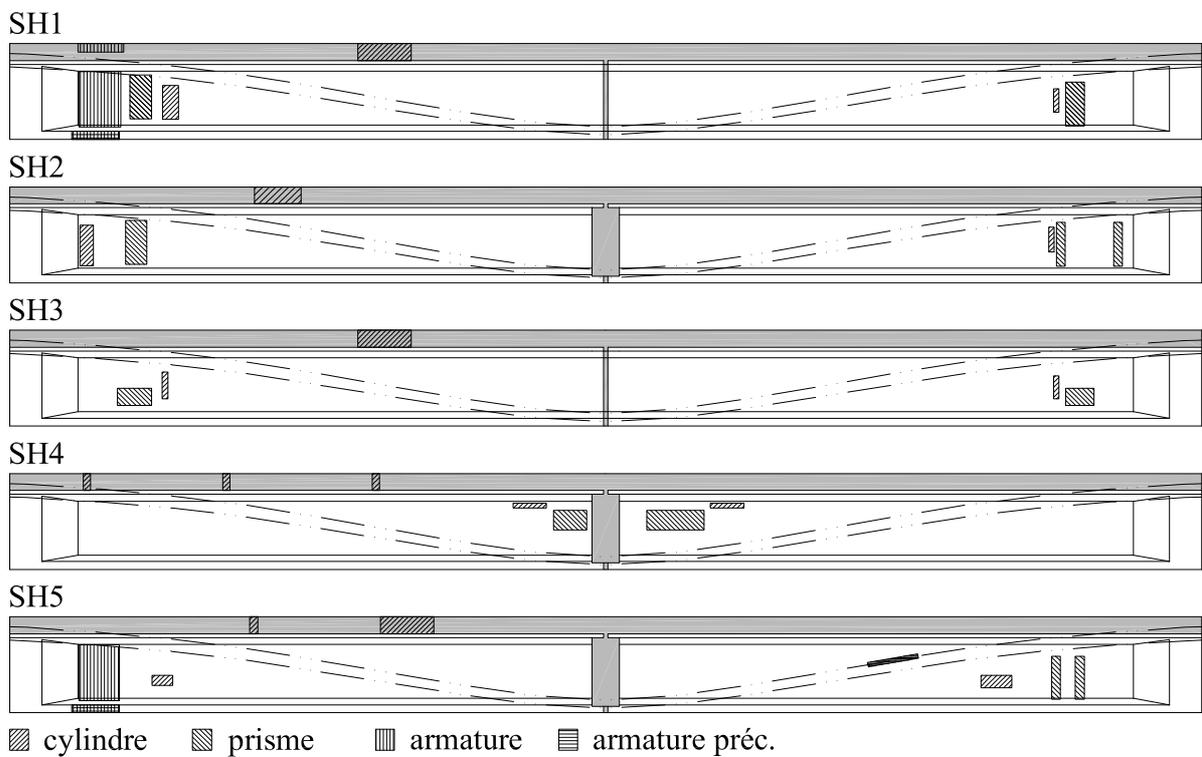
Figure 2.22: Prélèvement des échantillons sur les poutres

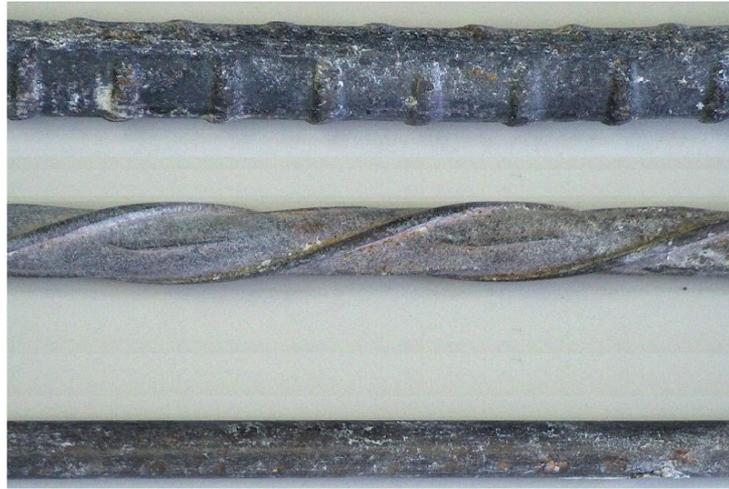
Figure 2.25: Armature (du haut en bas) : acier passif "Box" (dalle de roulement), acier passif "Tor" (éléments préfabriqués), acier de précontrainte "1500/1700" (éléments préfabriqués)

Selon la documentation disponible, l'acier passif de la dalle de roulement est du type IIIa, alors que l'acier passif des éléments préfabriqués est du type IIIb selon la norme [5] de l'époque (fig. 2.24). La corrosion de l'armature extraite est faible (fig. 2.25).

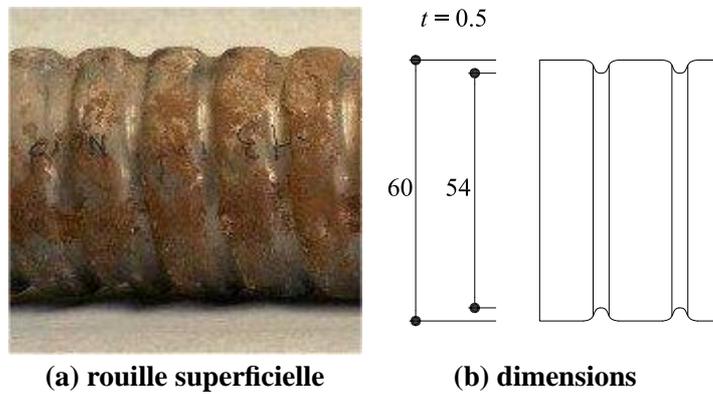
Figure 2.27: Gaine de précontrainte

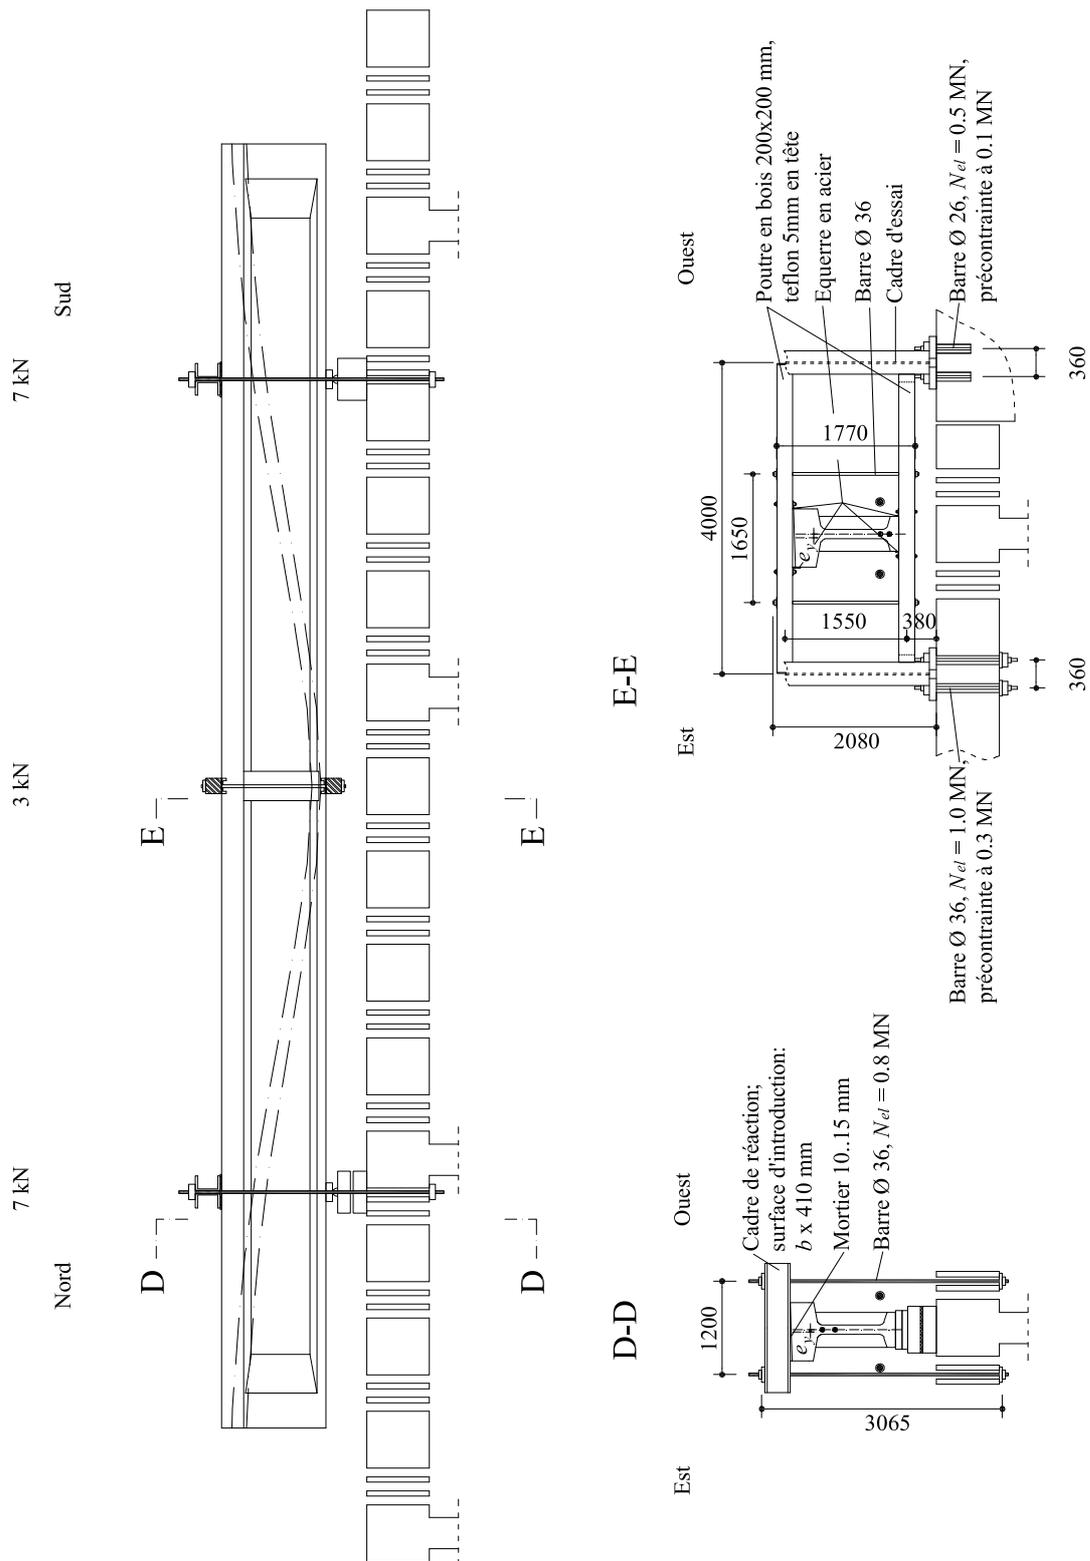
Figure 3.2: Partie du bâti pour reprendre les efforts hors du plan et de torsion dus à l'excentricité  $e_y$  : l'appui à fourche aux appuis (D-D) et l'appui transversal au milieu de la poutre (E-E)

Les charges  $F$  sont appliquées de manière centrée par rapport au plan de l'âme, de même que les réactions d'appui (fig. 3.1). Or, à cause de l'excentricité  $e_y$ , les charges et les réactions ne se situent pas dans le même plan. Il en résulte des moments de torsion qui sont repris par des appuis à fourche sur les appuis (figures 3.2 coupe D-D) et par l'appui transversal, qui empêchent la rotation de la poutre autour de son axe longitudinal.

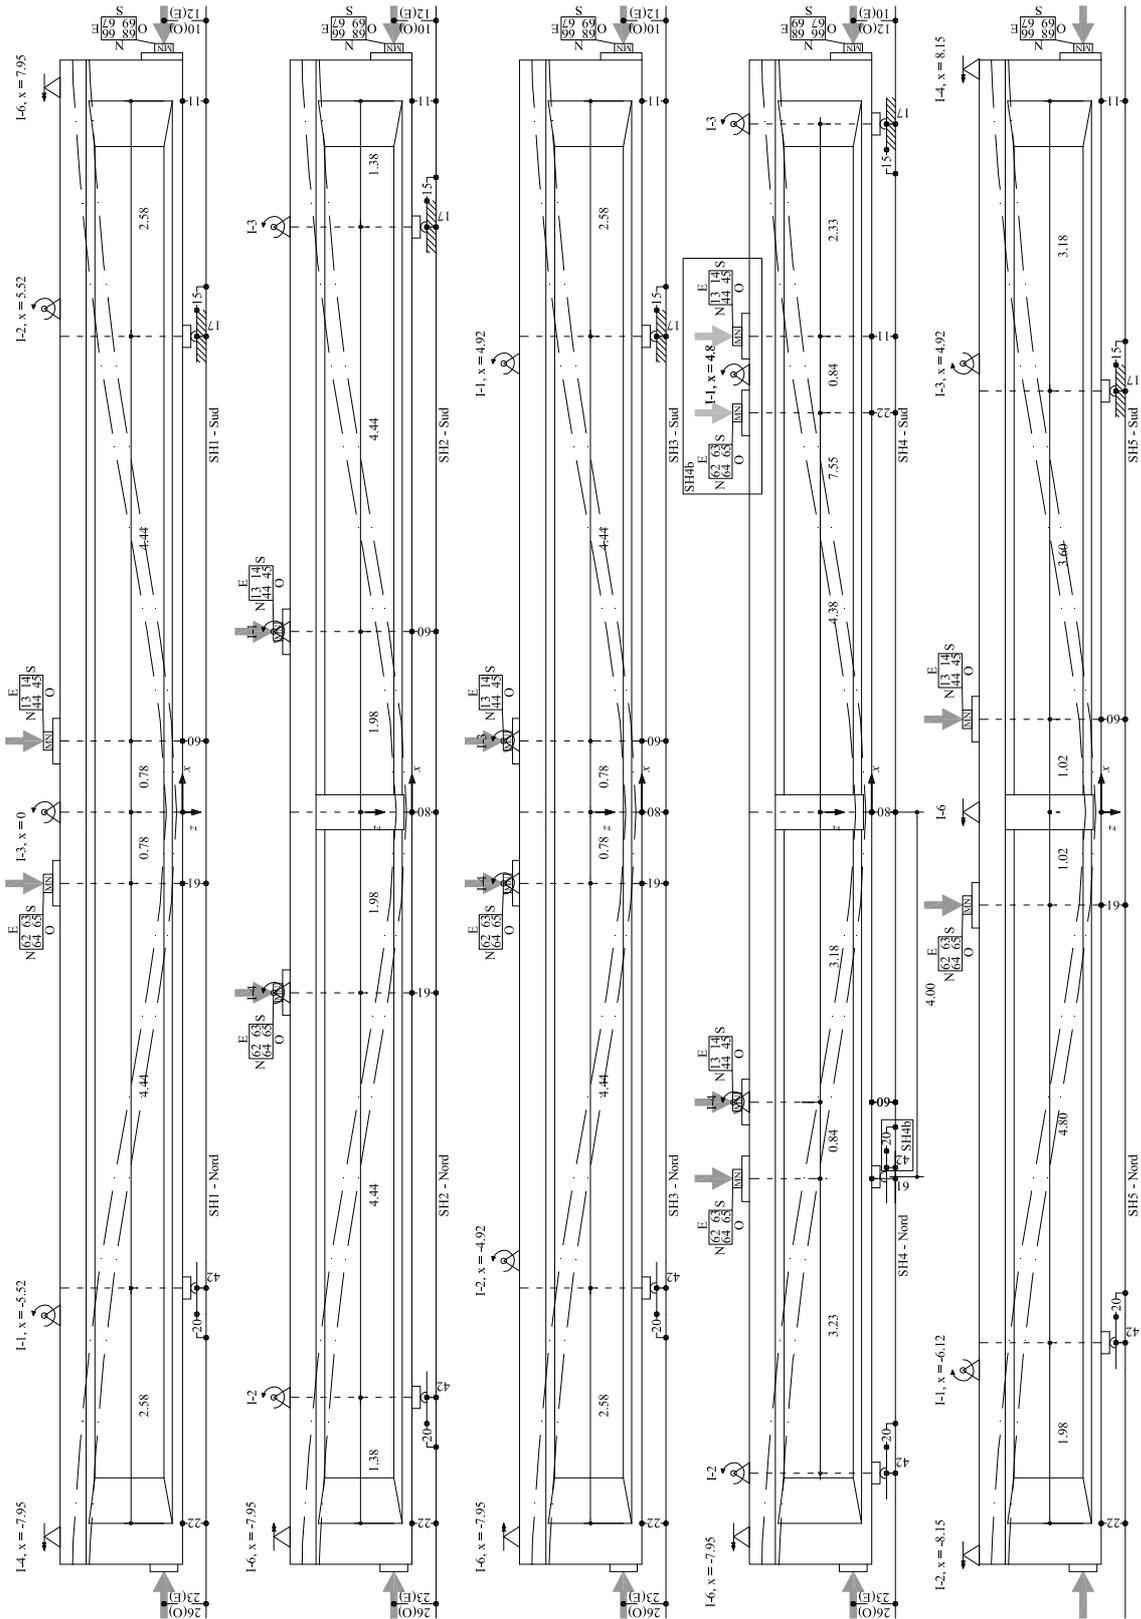
Figure 3.3: Poutres SH1 à SH5 : emplacement des capteurs mesurant le déplacement et la rotation globaux de la poutre ainsi que les forces

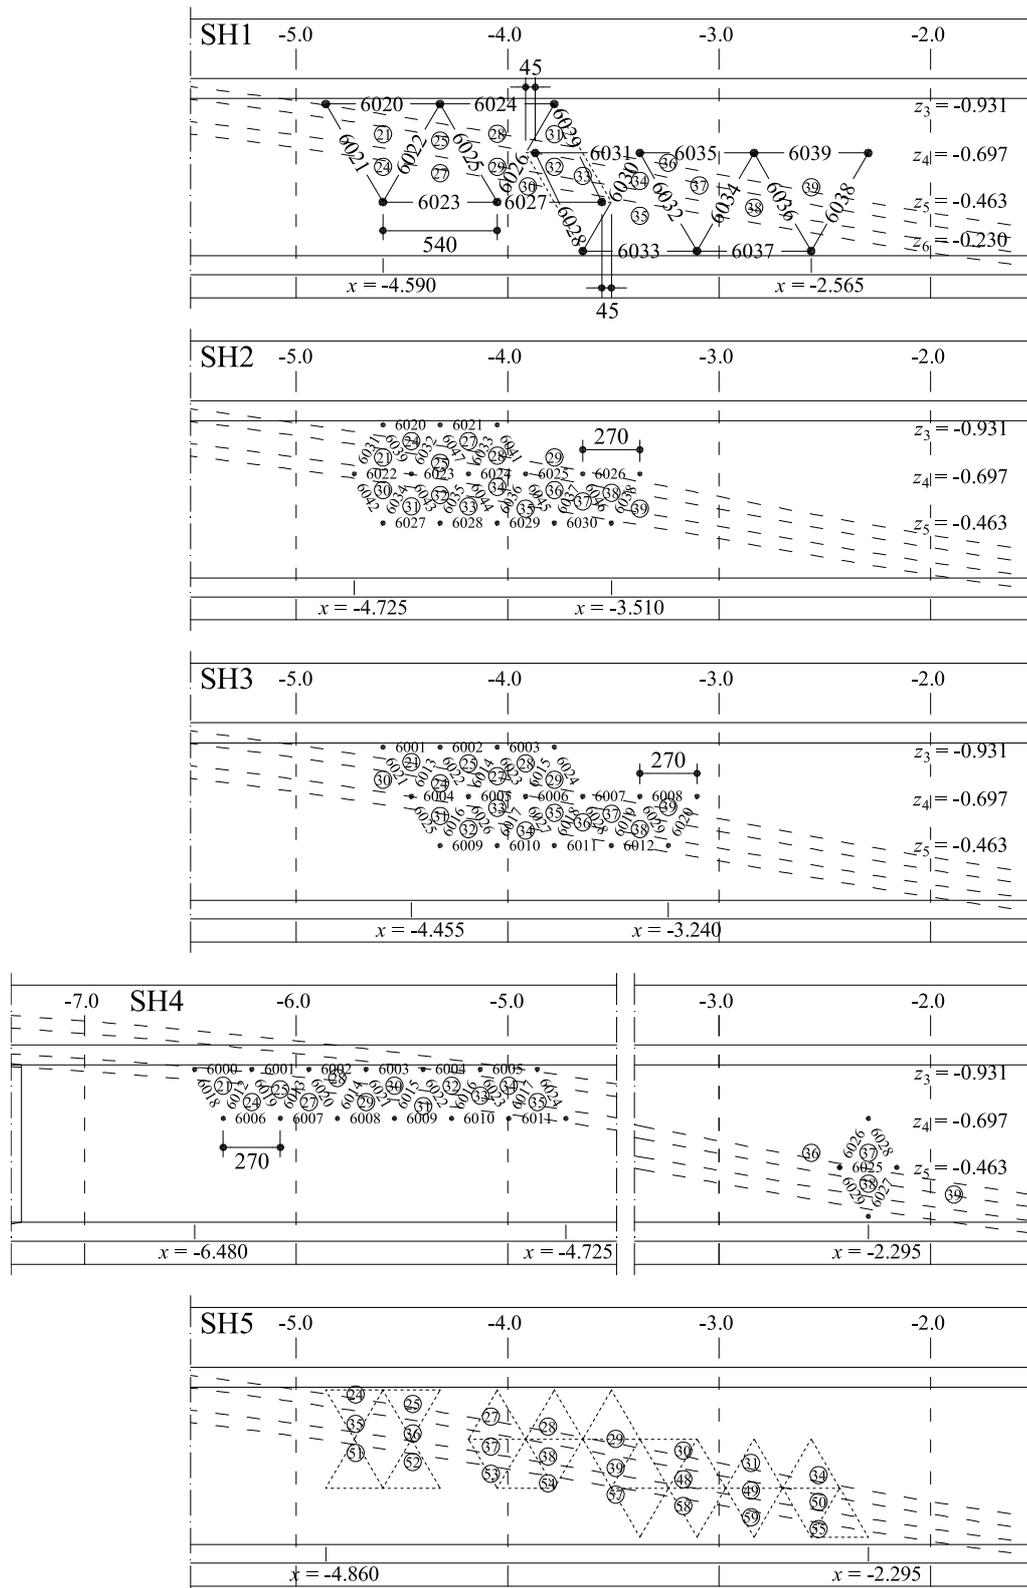
Figure 3.5: Poutres SH1 à SH5, partie Nord : emplacement des capteurs dans la zone susceptible de rupture mesurant l'allongement local du béton de l'âme et la fissuration interne dans le plan de l'âme

Des capteurs sont disposés dans la zone susceptible de rupture, entre les appuis et les charges  $F$  et proche des câbles de précontrainte (figures 3.5 et 3.6). Ils mesurent la déformation de l'âme dans le plan et la fissuration interne dans son plan. L'instrumentation pour les essais SH4a et SH4b est identique.

Des capteurs inductifs avec rallonge mesurent la fissuration interne dans le plan de l'âme à travers des trous d'un diamètre de 5 mm percé perpendiculairement dans l'âme avec une longueur qui correspond à  $b_w \approx 125$  mm. Leur position est généralement choisie comme le centre d'un triangle formé par la grille des jauges oméga. En absence de jauges oméga (SH5), la position de la grille du déformètre est indiquée aux figures 3.5 et 3.6.

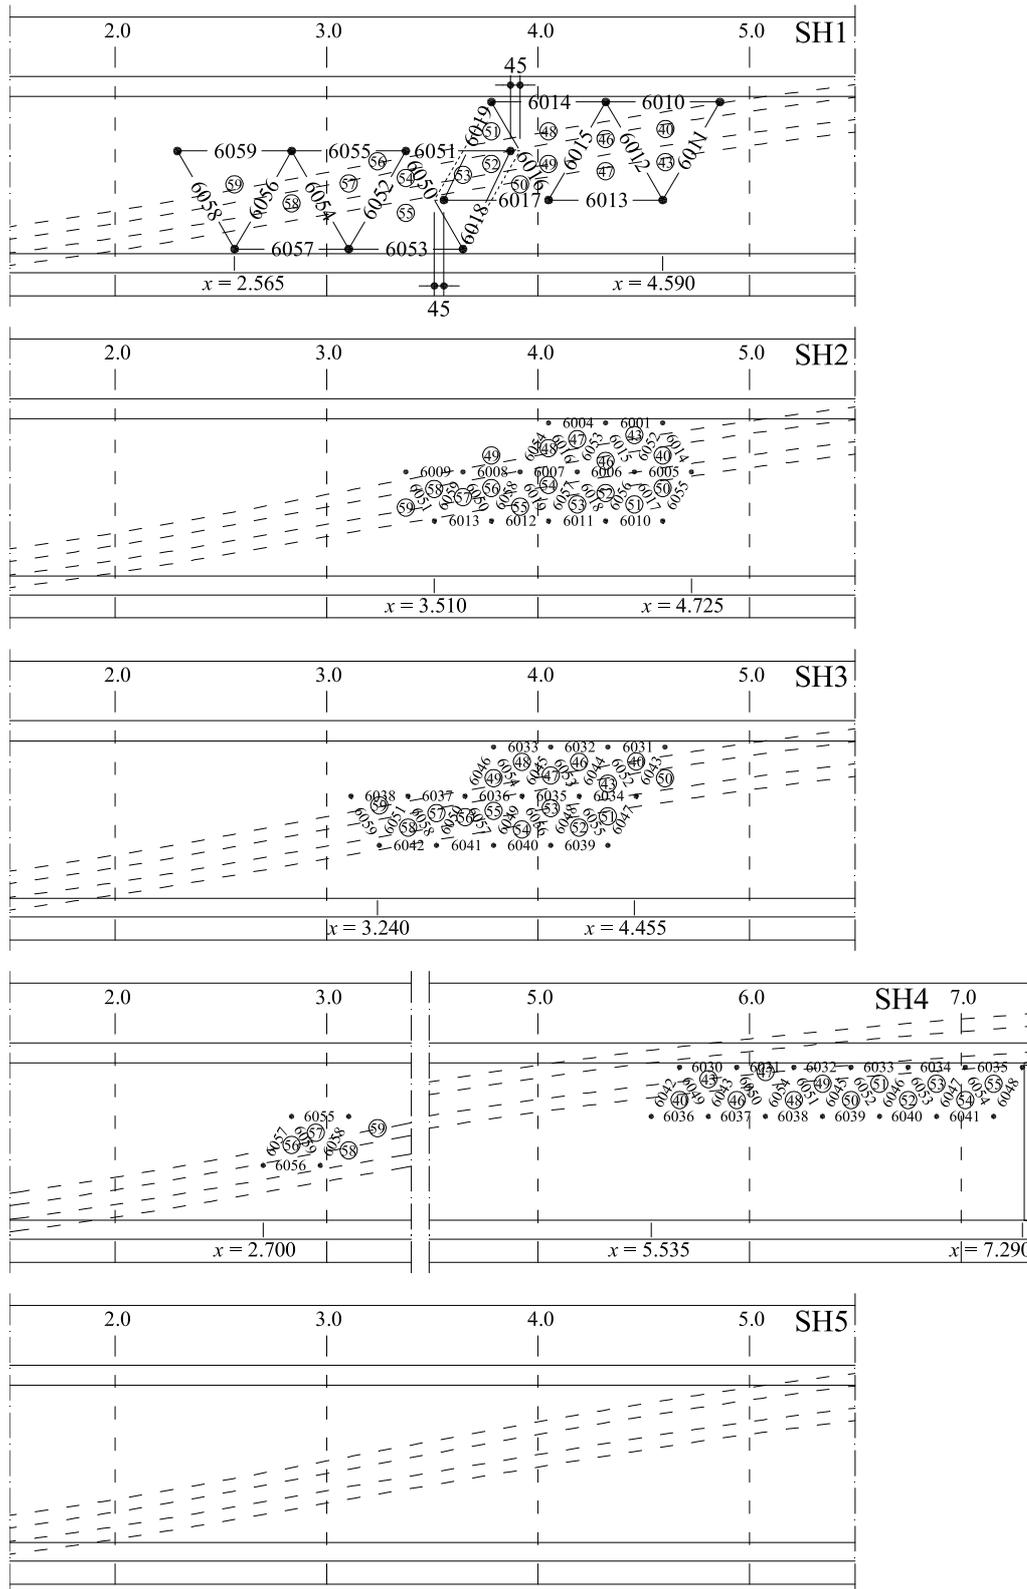
Figure 3.6: Poutres SH1 à SH5, partie Sud : emplacement des capteurs dans la zone susceptible de rupture mesurant l’allongement local du béton de l’âme et la fissuration interne dans le plan de l’âme

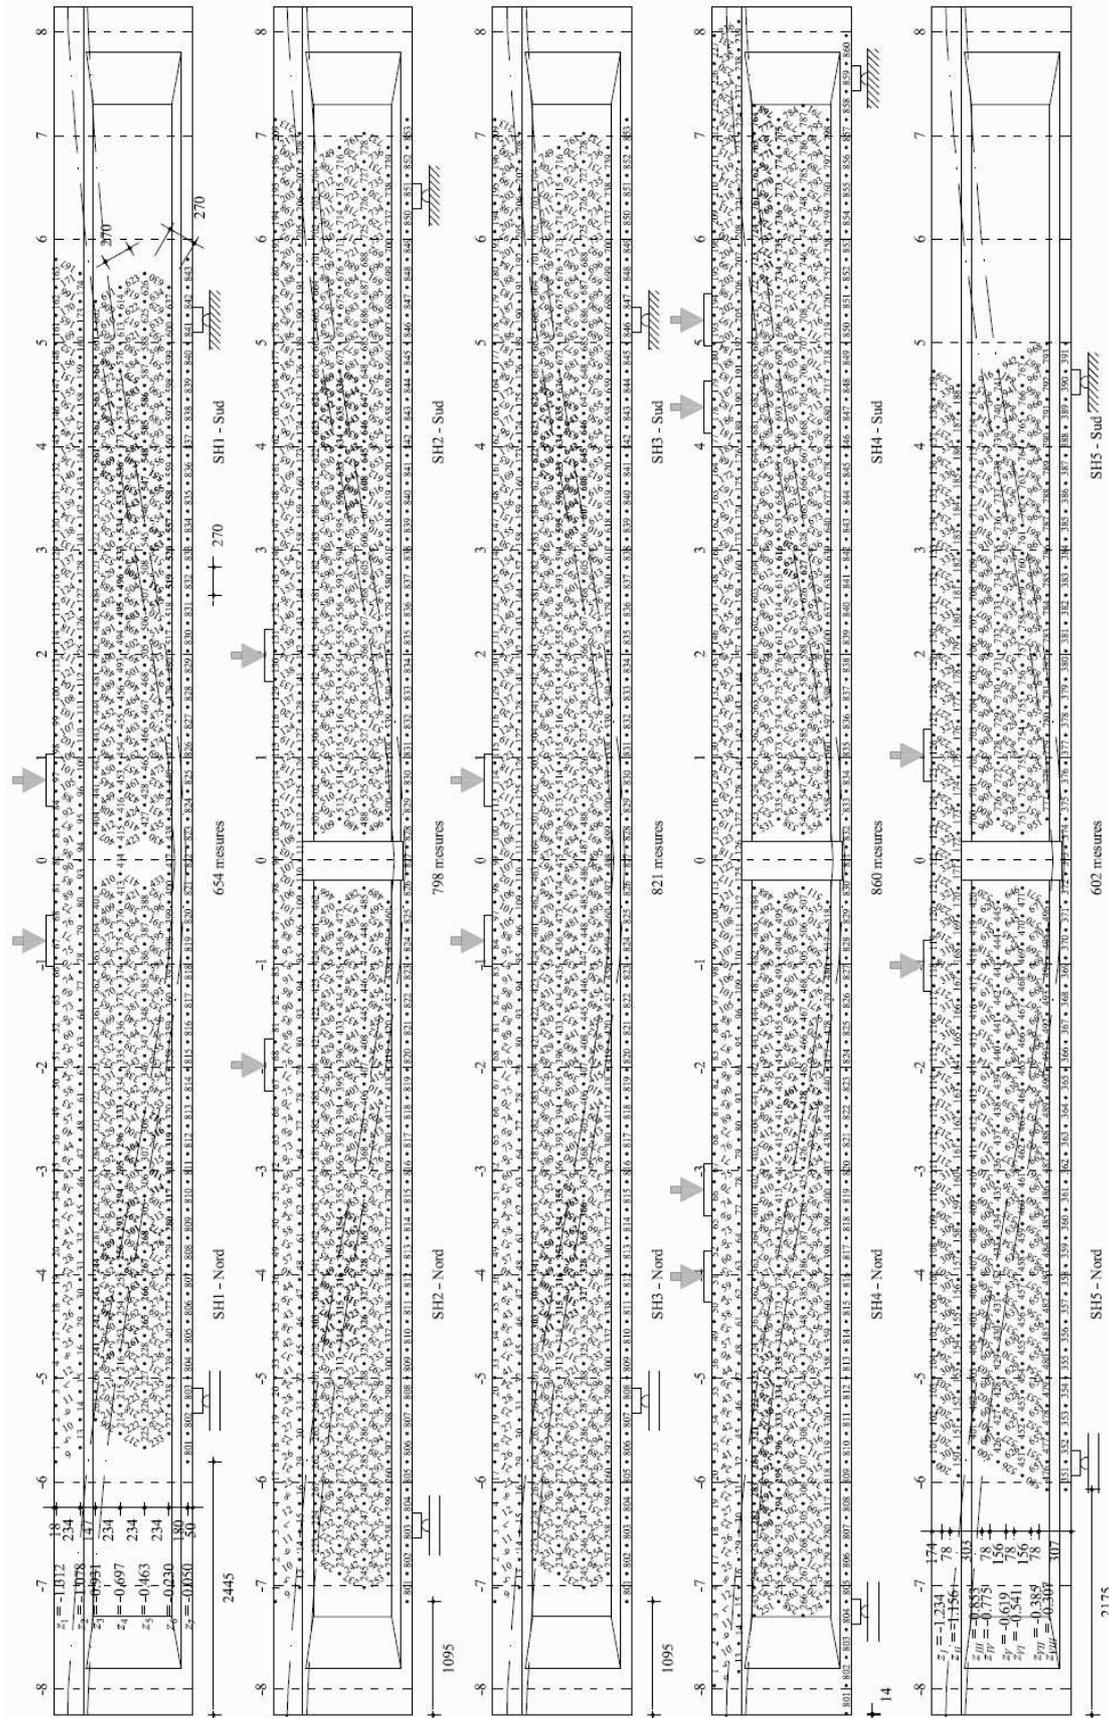
Figure 3.7 : Poutres SH1 à SH5 : mesures par déformètre

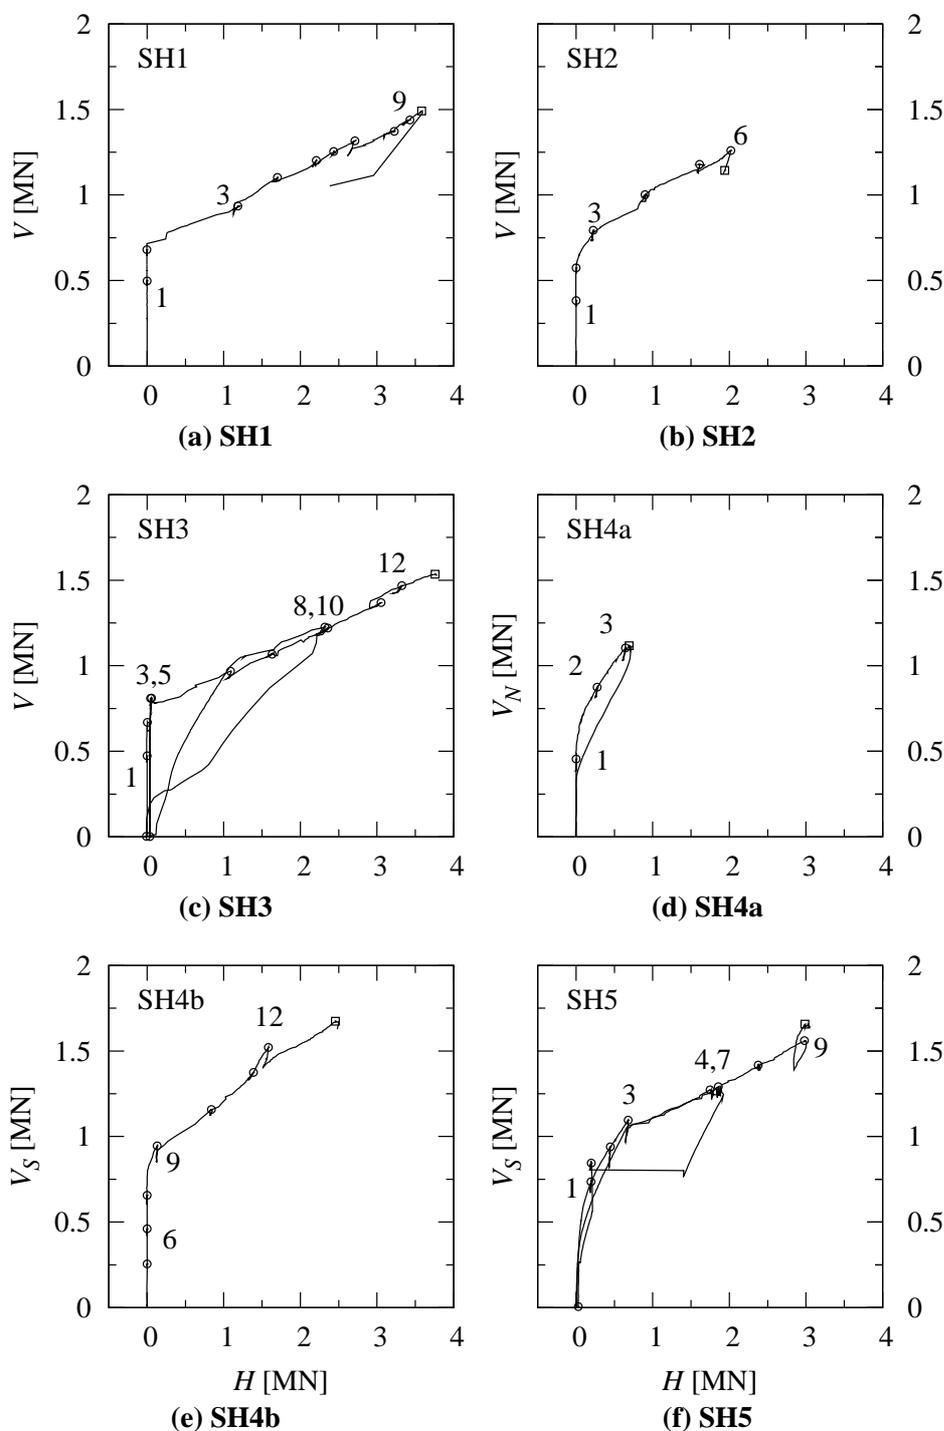
Figure 4.3: Effort tranchant appliqué dans la zone de rupture en fonction de l'effort horizontal appliqué ; les paliers sont indiqués

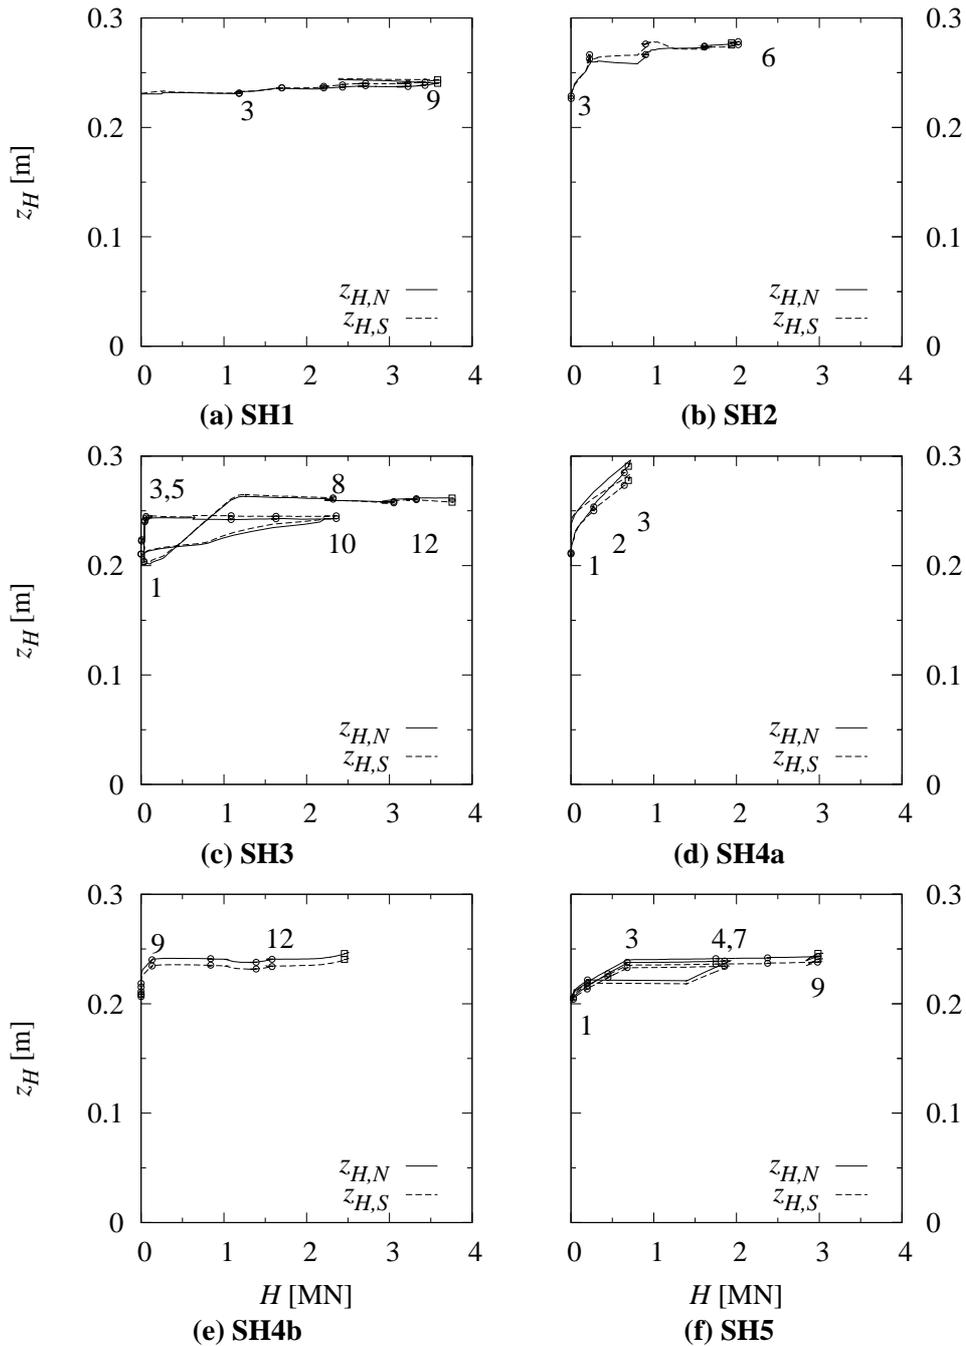
**Figure 4.4: Charge  $H$  et sa distance par rapport à l'arête inférieure de la section sous les charges  $F$  (SH5 : position des barres non-contrôlée durant l'essai) ; les paliers sont indiqués**

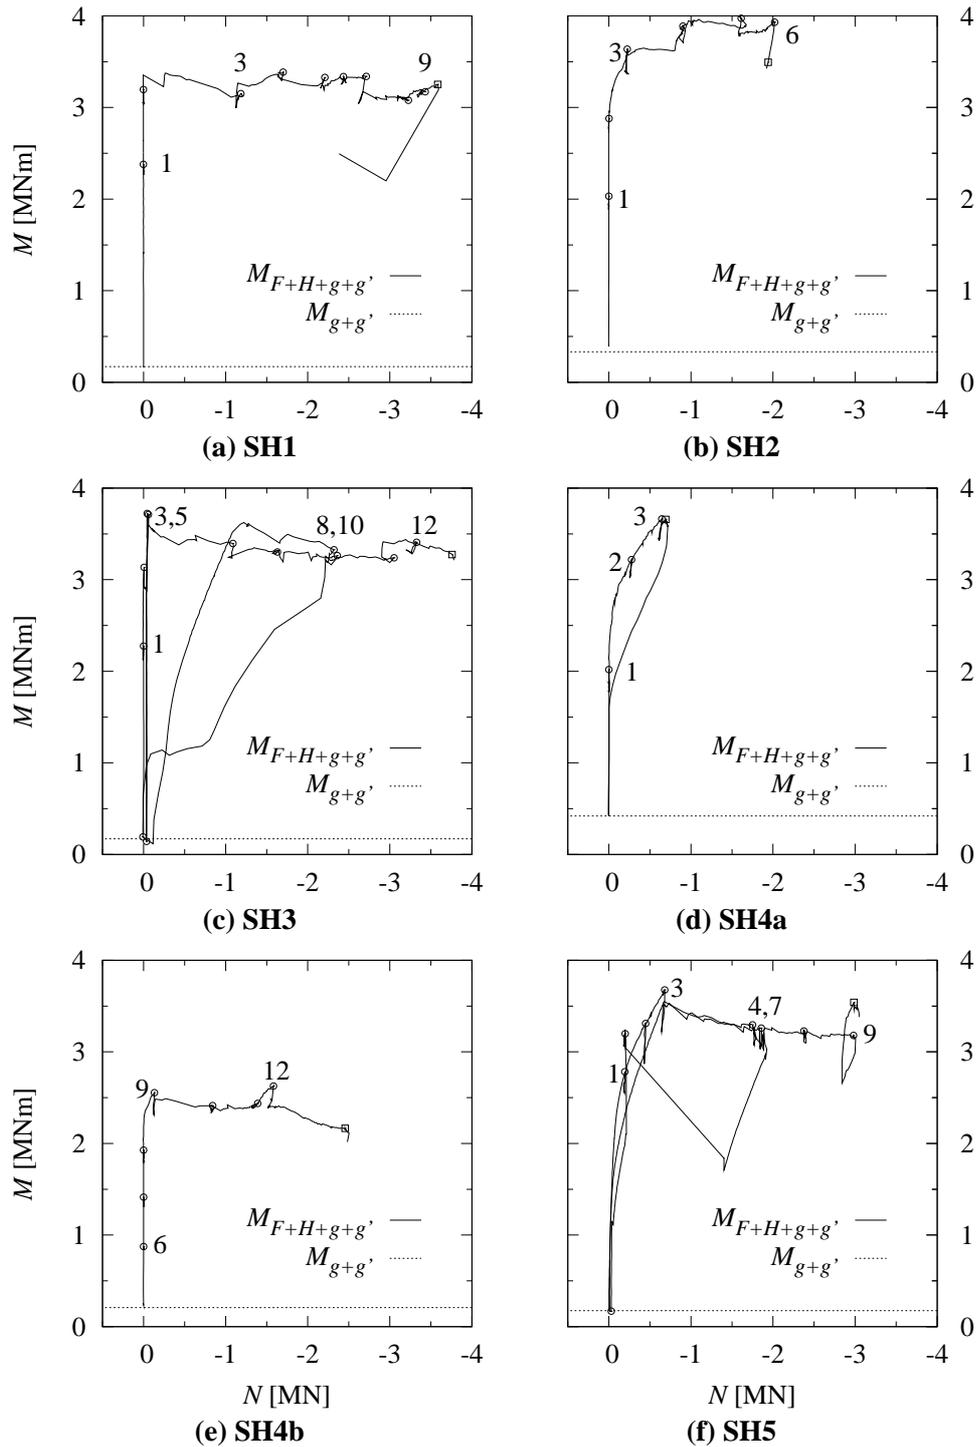
**Figure 4.5: Effort tranchant appliqué dans la zone de rupture en fonction de l'effort horizontal appliqué ; les paliers sont indiqués**

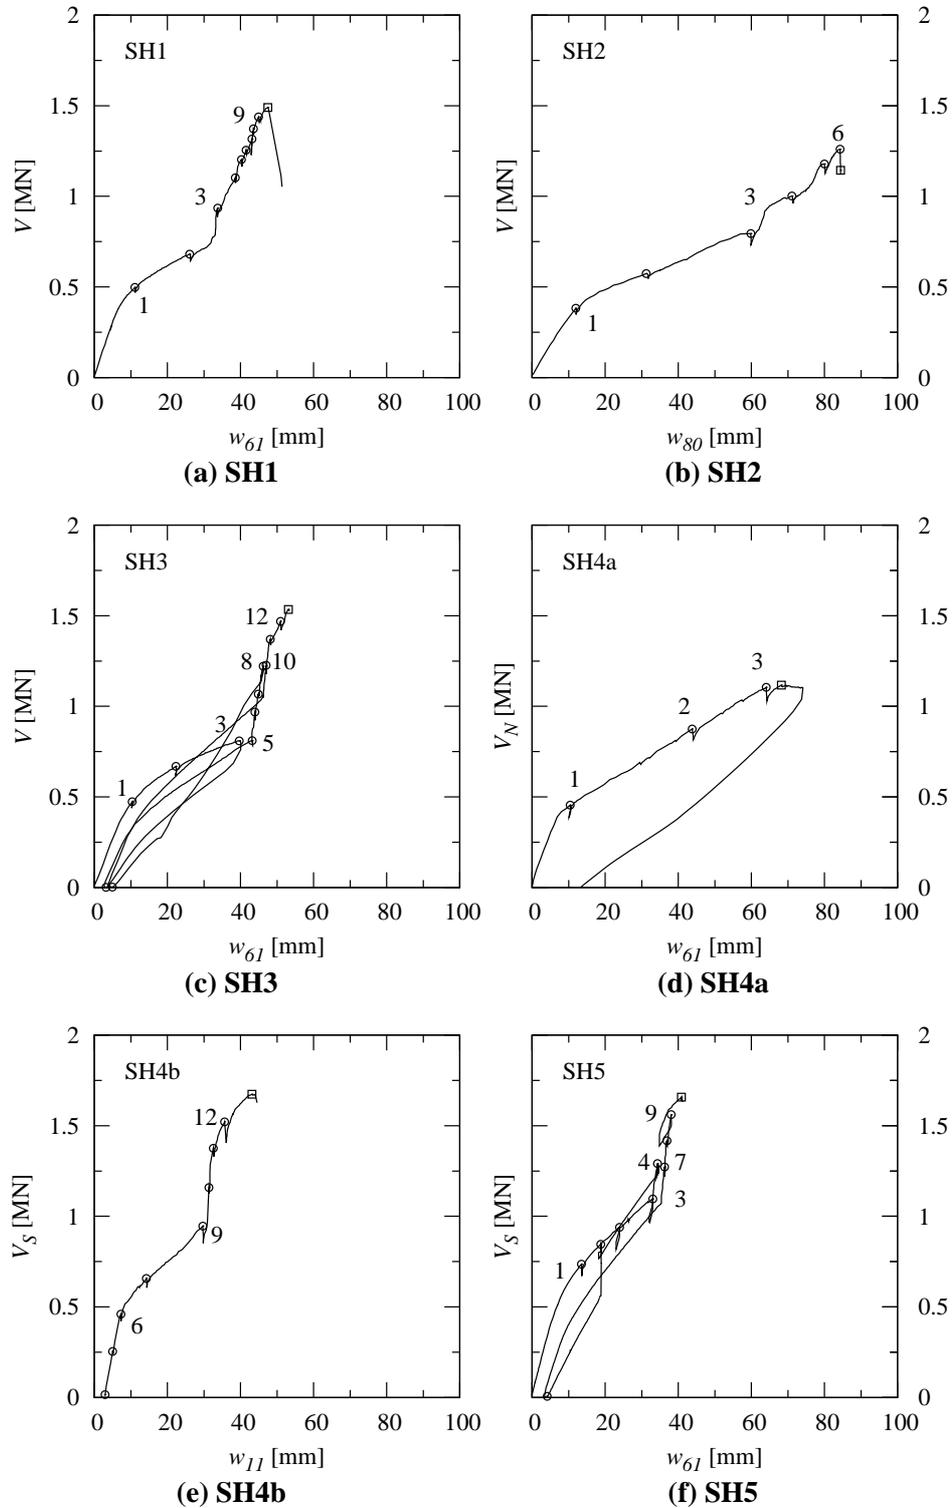
Figure 4.6: Effort tranchant appliqué dans la zone de rupture en fonction de la flèche dans la zone du moment maximal ; les paliers sont indiqués
