# Essais à l'effort tranchant sur des poutres précontraintes à âme mince

## Schubversuche an Spannbetonträgern mit dünnem Steg

Ecole Polytechnique Fédérale de Lausanne  
Institut des Structures  
Laboratoire de Construction en Béton (IS-BETON)

Rapport 01.03-R1

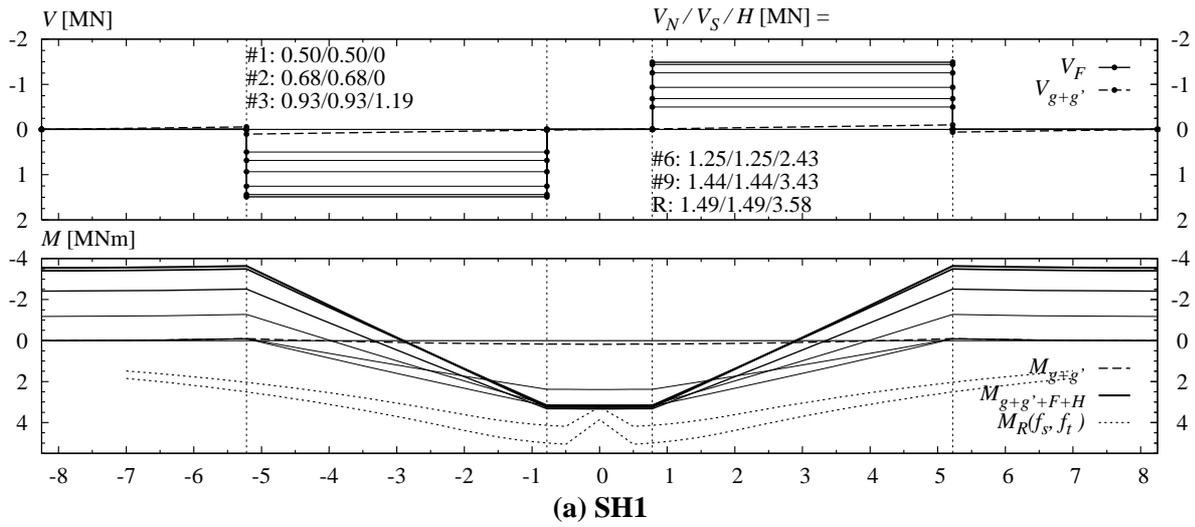
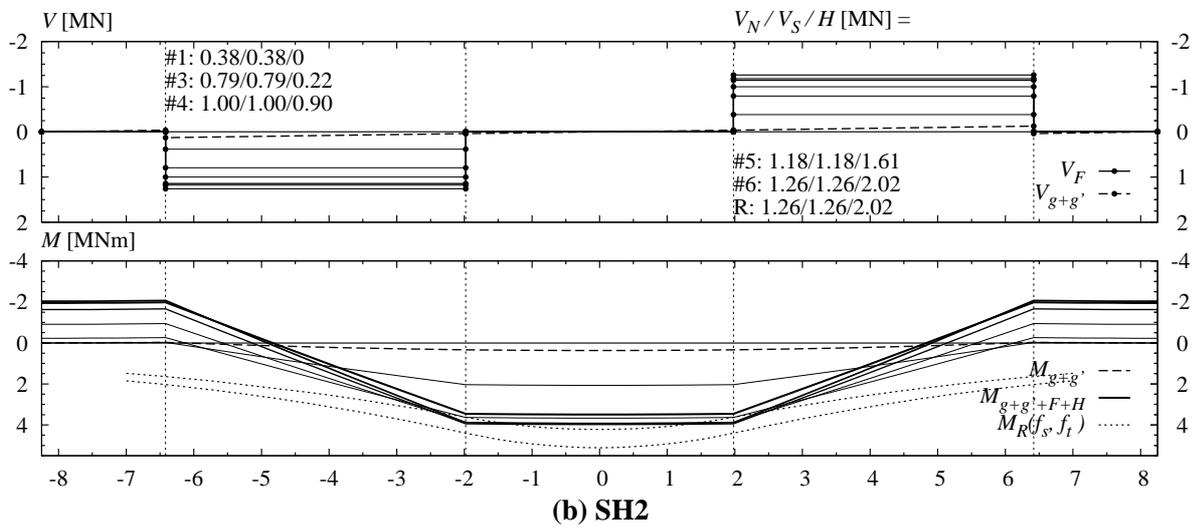
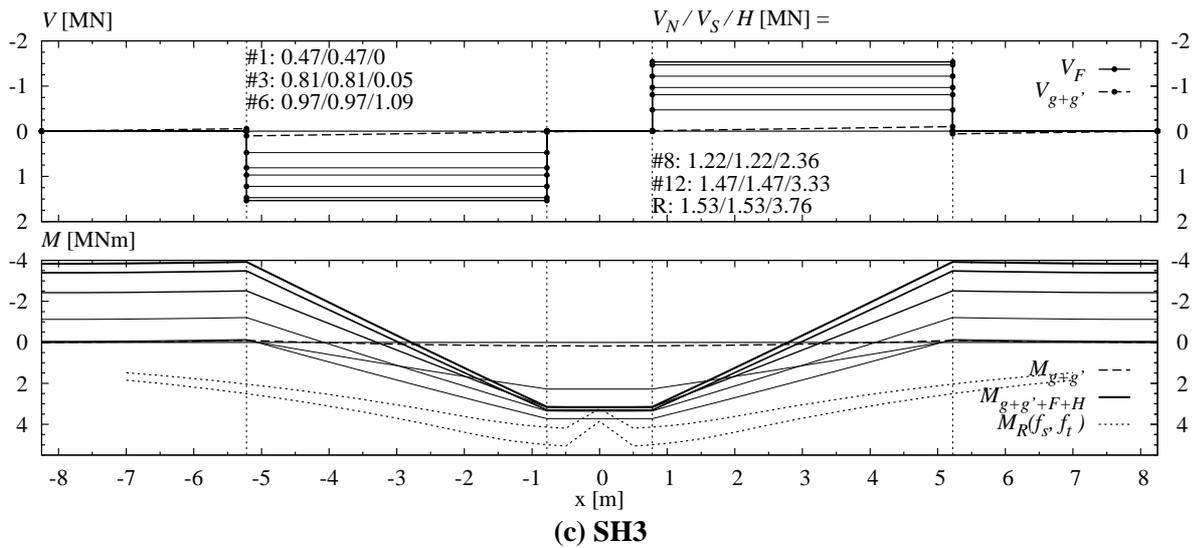
Figure 4.7: Essais SH1 à SH3 : Diagramme de l'effort tranchant et du moment de flexion (l'épaisseur du trait des courbes augmente avec la charge  $F$ )

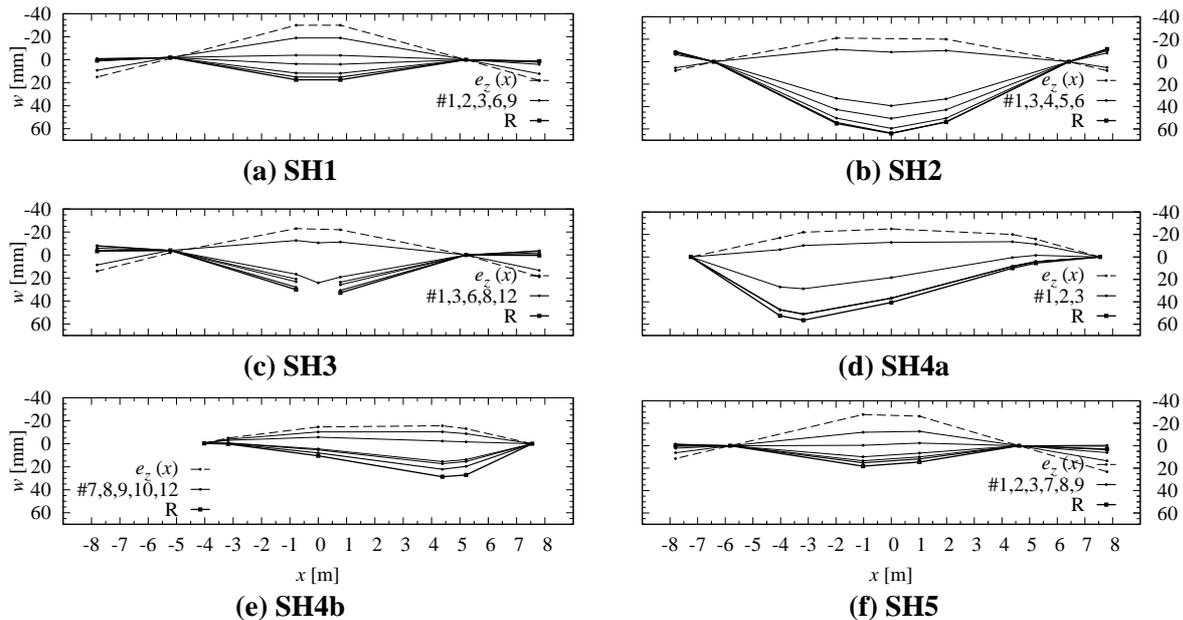
Figure 4.9: Déformée par rapport à la position initiale (avec contreflèche) ; l'épaisseur du trait des courbes augmente avec la charge  $F$

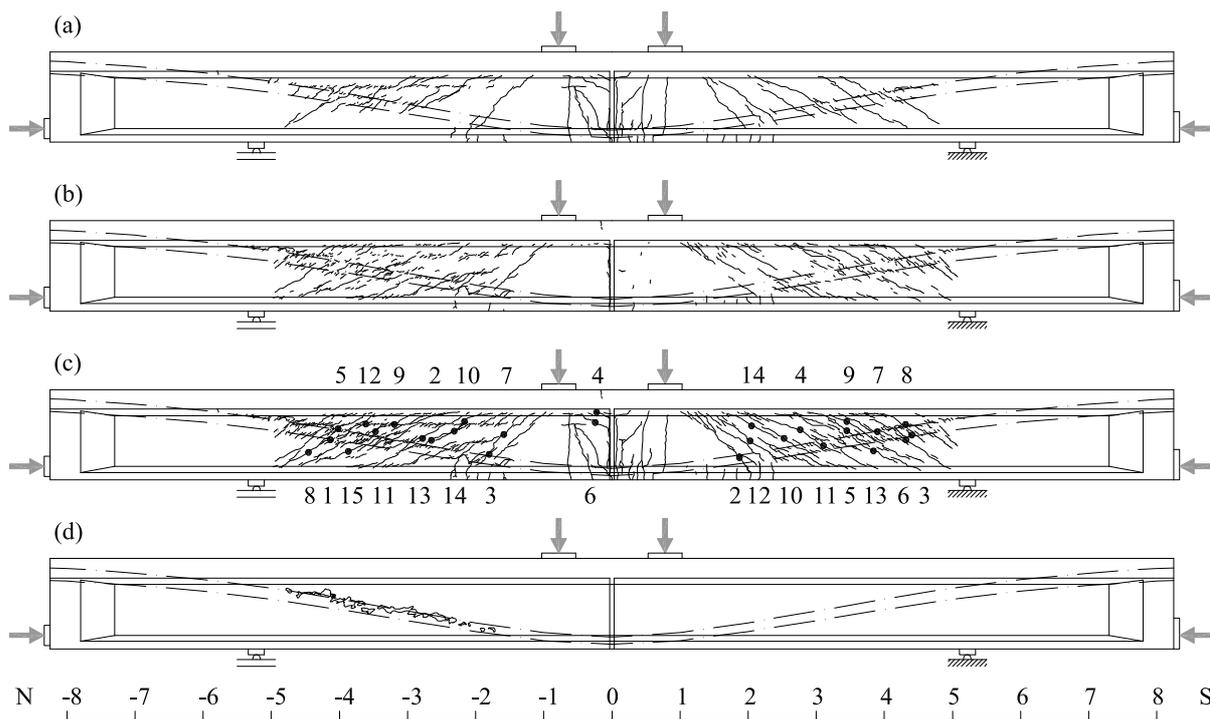
**Figure 4.10: Fissuration de l'essai SH1 : (a) palier 3 (b) fissuration additionnelle entre le palier 3 et la rupture (c) rupture (d) éclatement du béton immédiatement après la rupture**

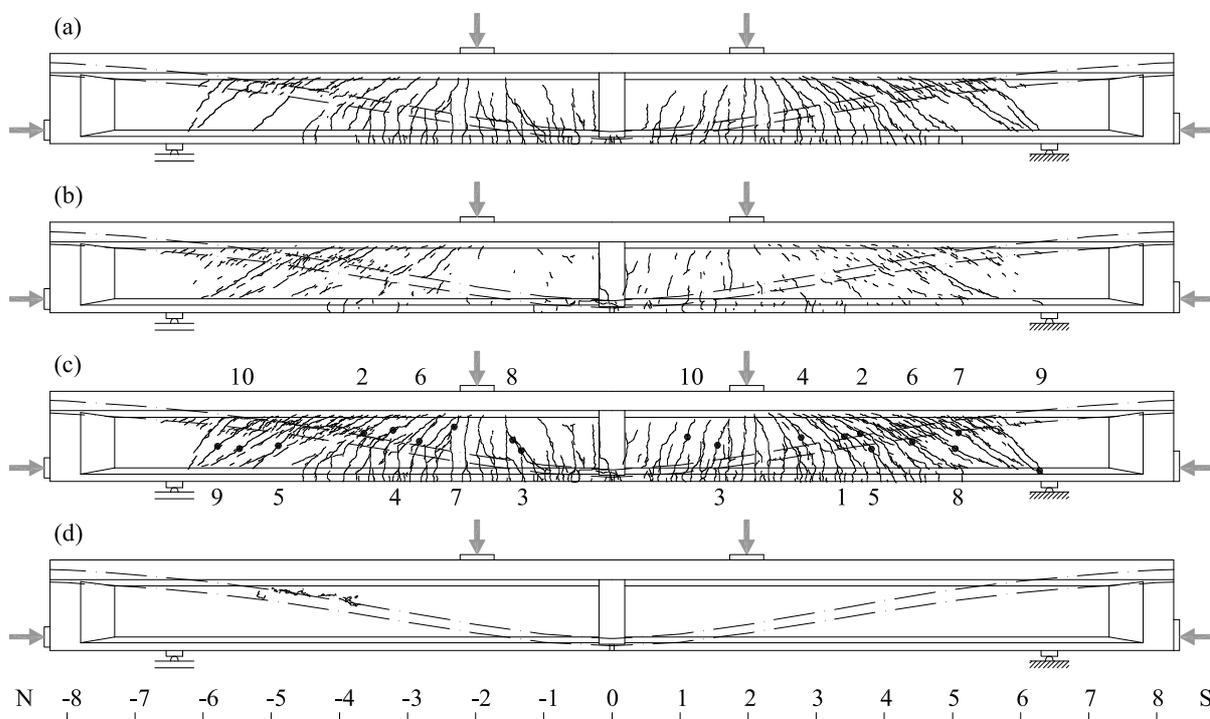
**Figure 4.11: Fissuration de l'essai SH2 : (a) palier 3 (b) fissuration additionnelle entre le palier 3 et la rupture (c) rupture (d) éclatement du béton immédiatement après la rupture**

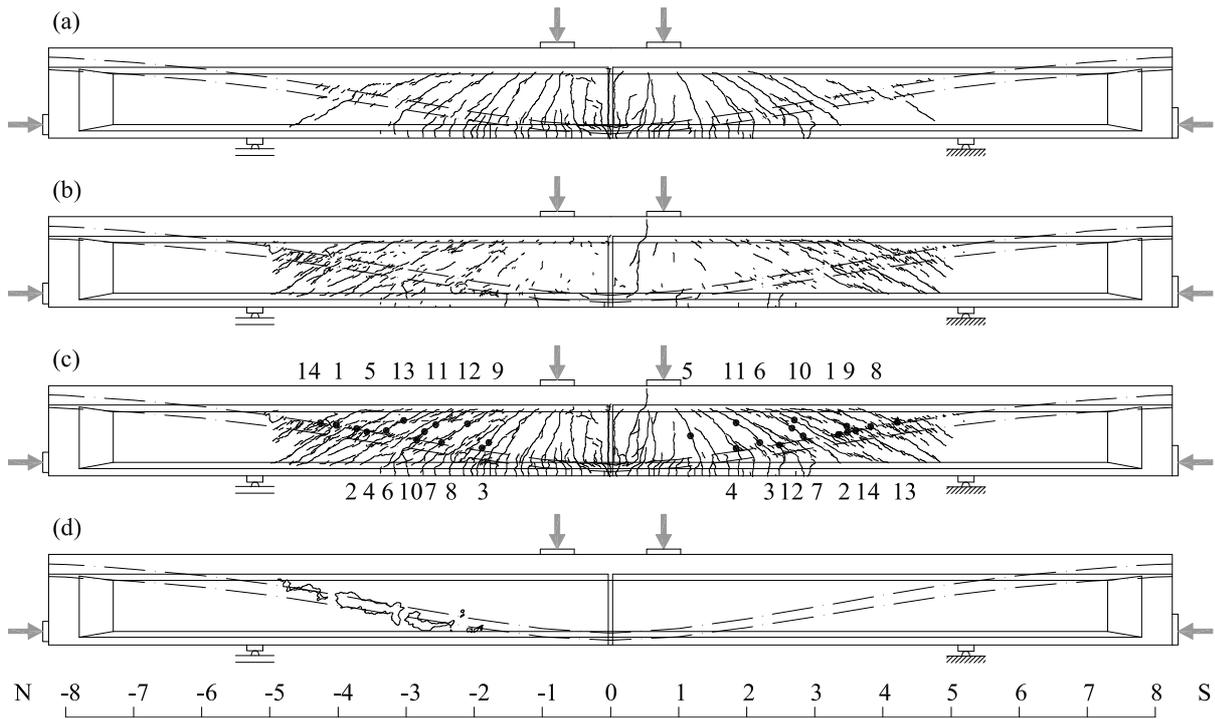
**Figure 4.12: Fissuration de l'essai SH3 : (a) palier 3 (b) fissuration additionnelle entre le palier 3 et la rupture (c) rupture (d) éclatement du béton immédiatement après la rupture**

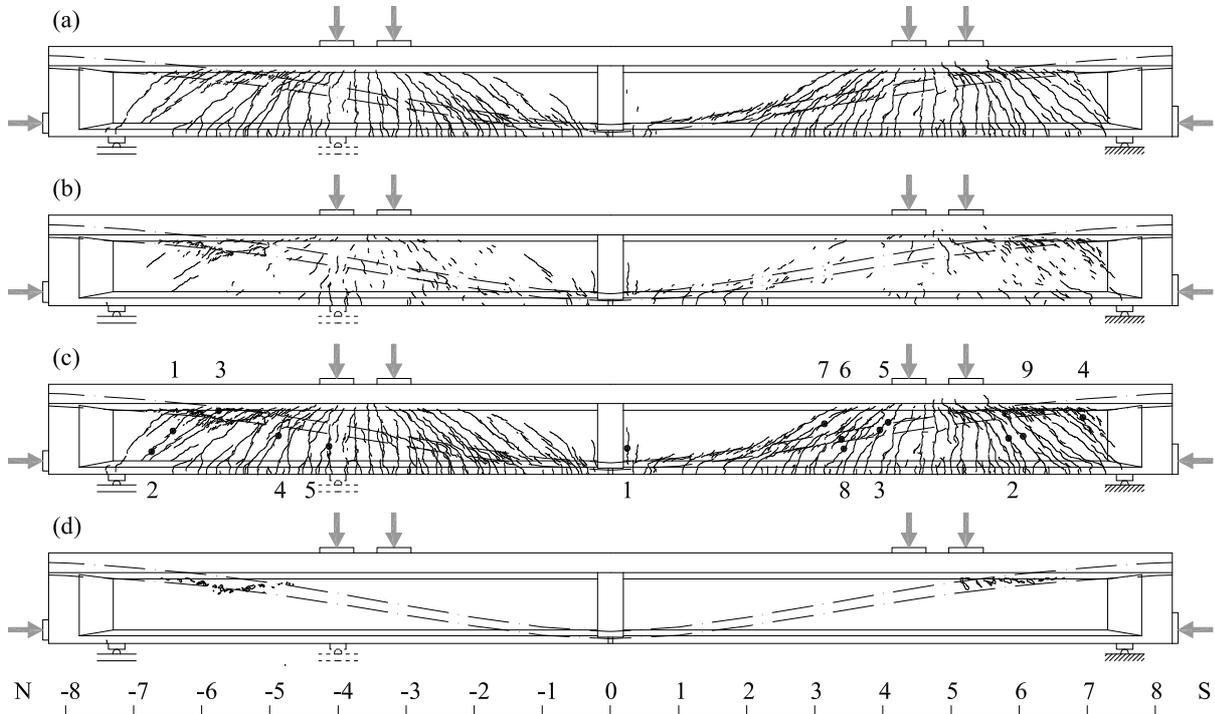
**Figure 4.13: Fissuration de l'essai SH4 ; la partie Nord montre l'essai SH4a, la partie Sud l'essai SH4b : (a) palier 2/9 (b) fissuration additionnelle jusqu'à la rupture (c) rupture (d) éclatement du béton immédiatement après la rupture**

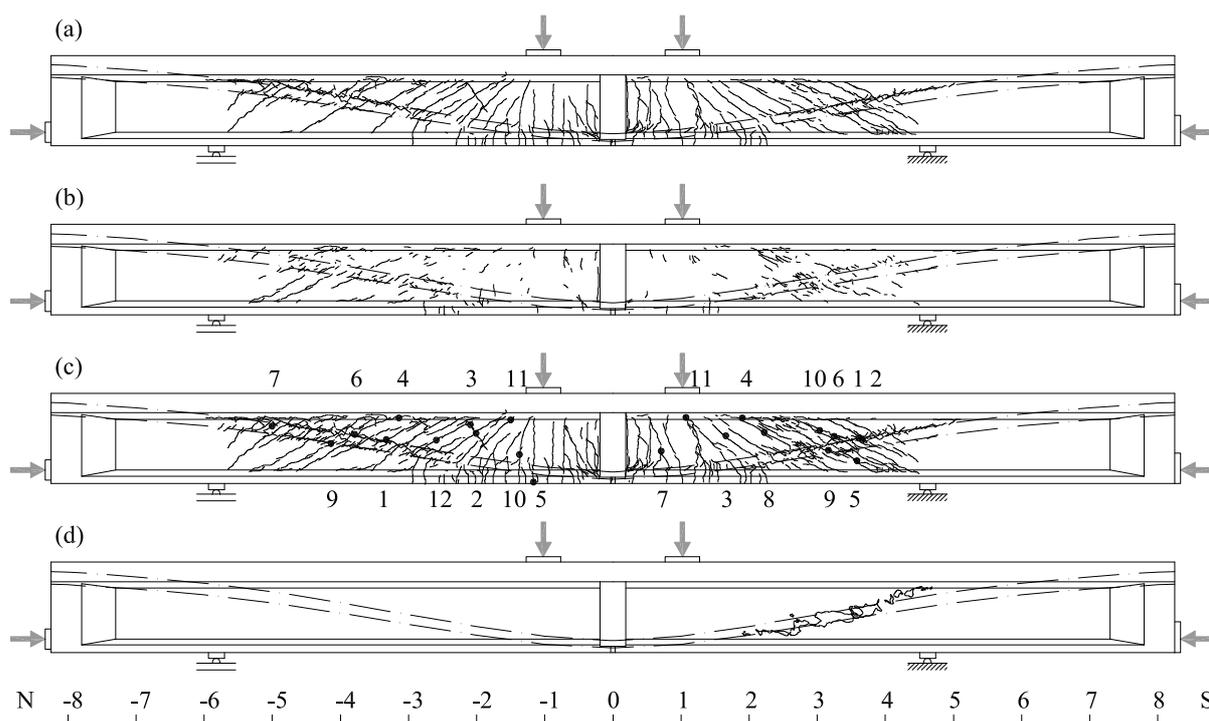
**Figure 4.14: Fissuration de l'essai SH5 : (a) palier 3 (b) fissuration supplémentaire entre le palier 3 et la rupture (c) rupture (d) éclatement du béton immédiatement après la rupture**

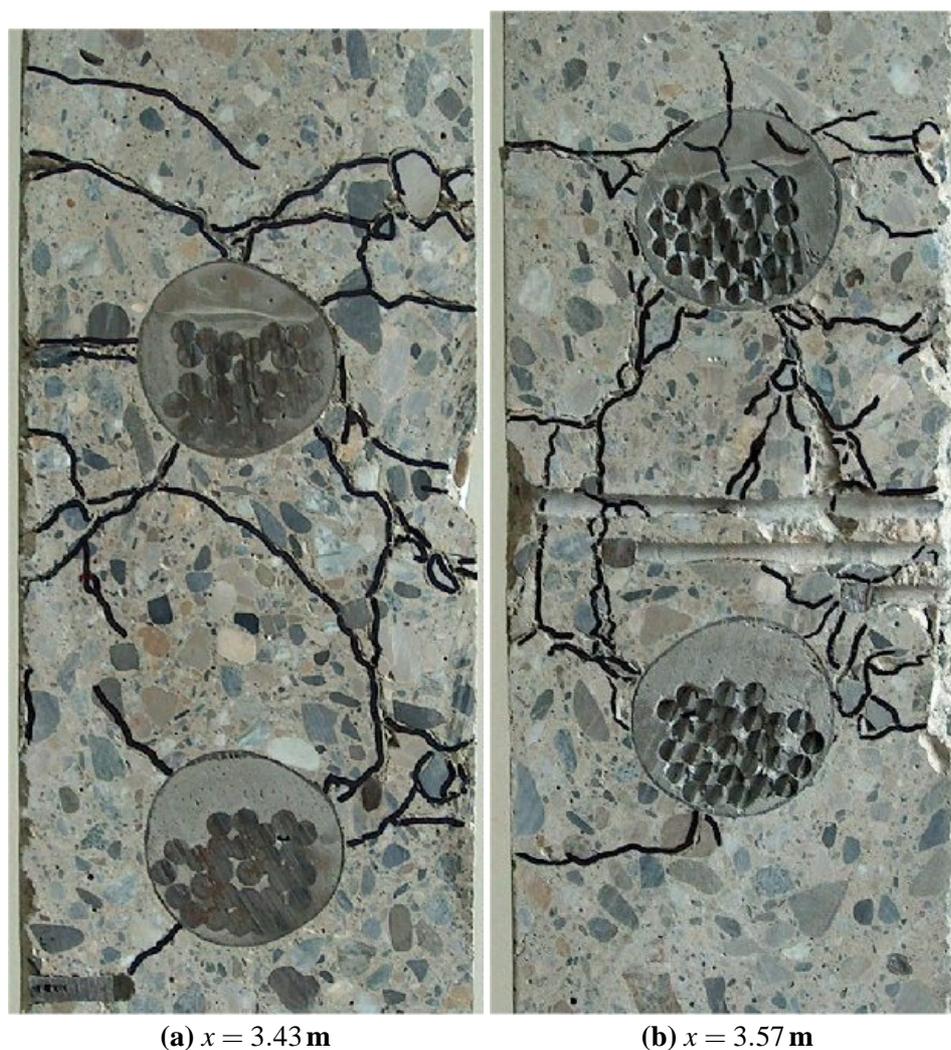
**Figure 4.16: Essai SH3 : fissuration interne autour des câbles dans la partie Sud avec effort tranchant maximal ; coupes effectuées après l'essai**

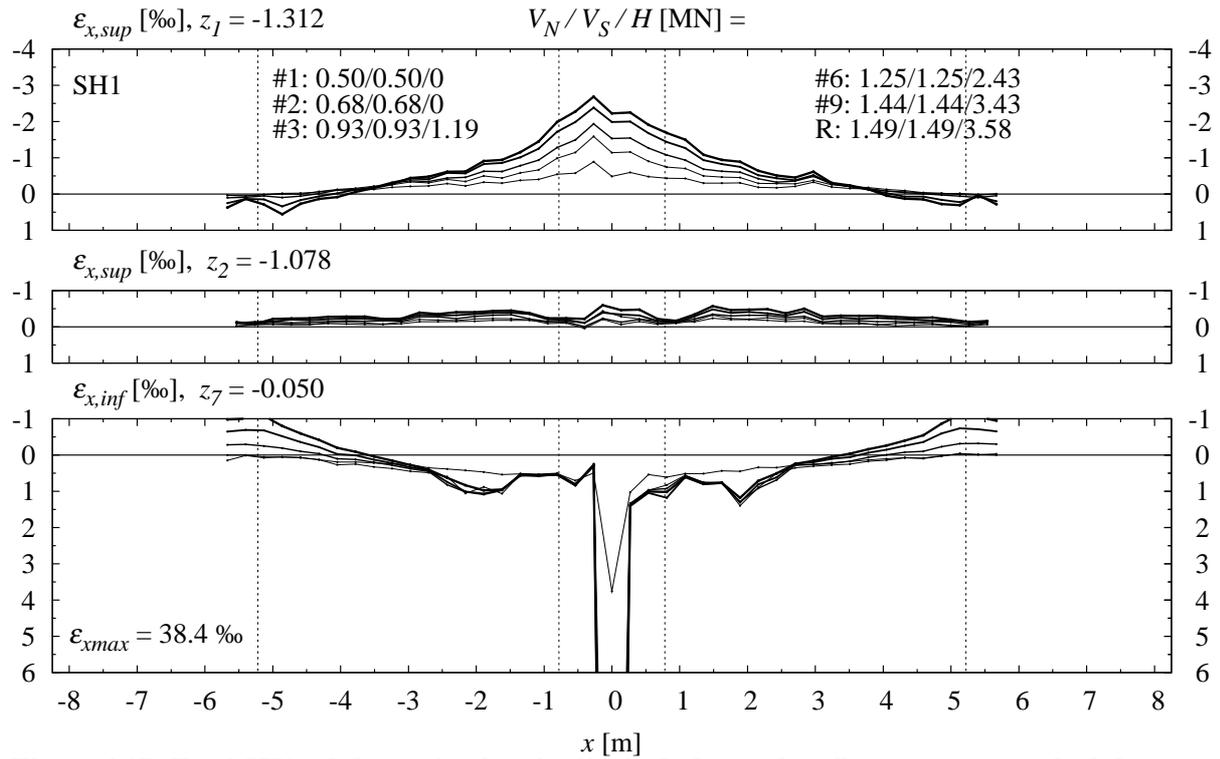
Figure 4.17: Essai SH1 : déformation longitudinale du béton des ailes mesurée avec le déformètre (longueur de mesure : 270 mm) ; paliers choisis (l'épaisseur du trait des courbes augmente avec la charge  $F$ )

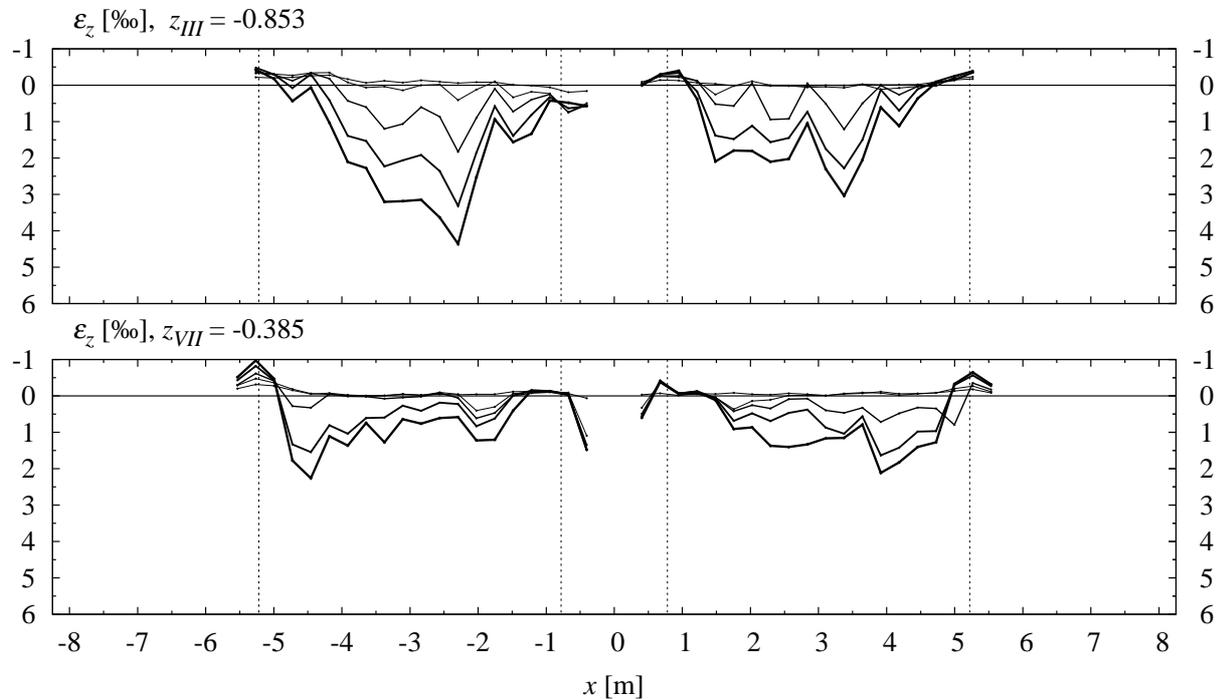
Figure 4.18: Essai SH1 : déformation verticale du béton en haut et en bas de l'âme mesurée avec le déformètre (longueur de mesure : 270 mm) ; paliers choisis (l'épaisseur du trait des courbes augmente avec la charge  $F$ )

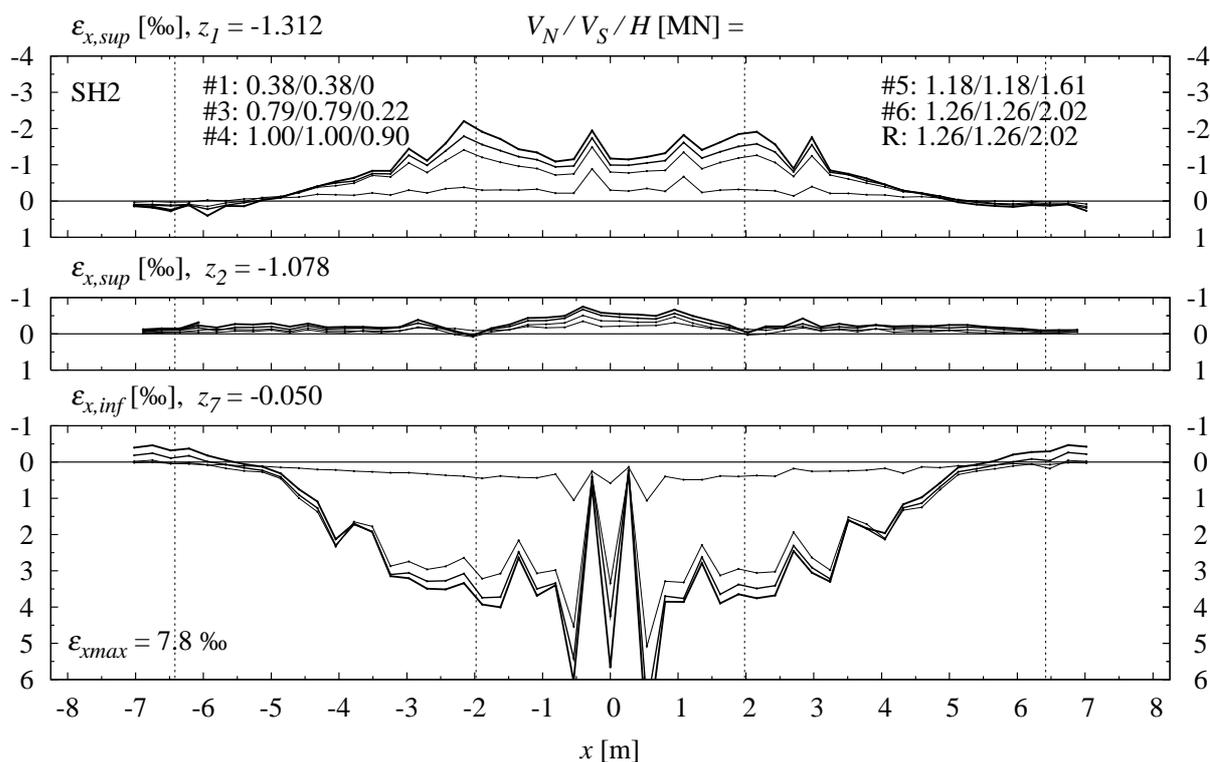
**Figure 4.19: Essai SH2 : déformation longitudinale du béton des ailes mesurée avec le déformètre (longueur de mesure : 270 mm) ; paliers choisis (palier 6 incomplet ; l'épaisseur du trait des courbes augmente avec la charge  $F$ )**

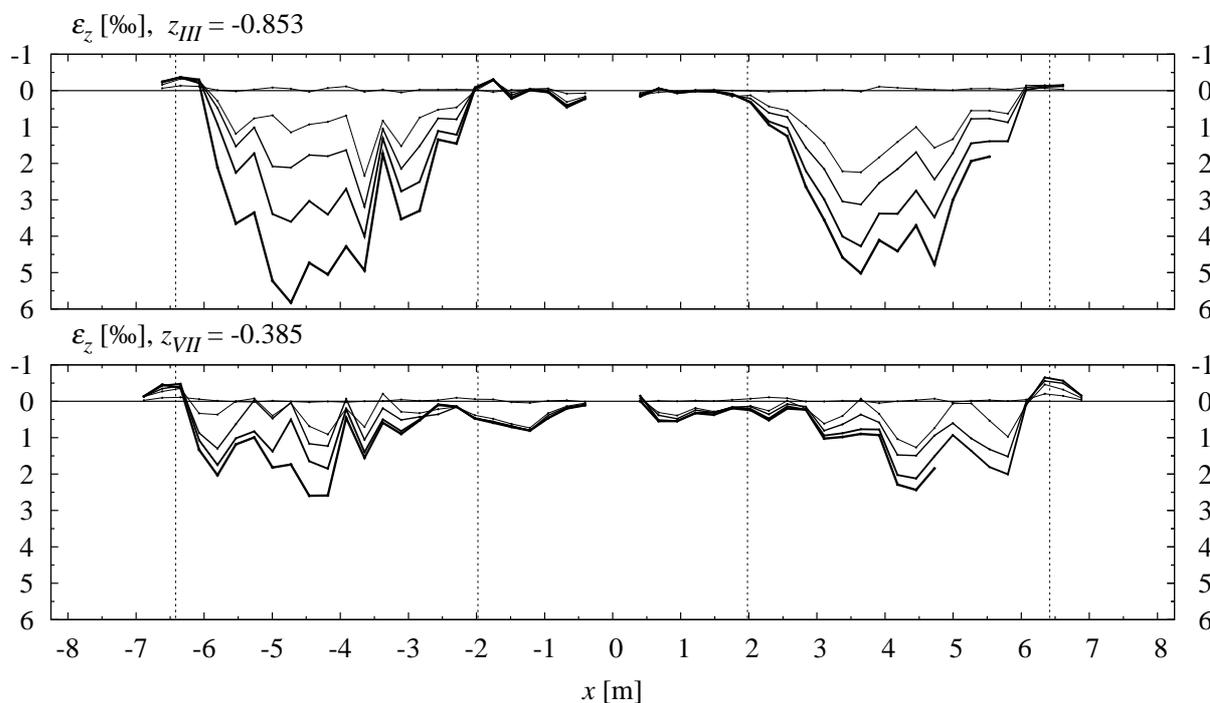
**Figure 4.20: Essai SH2 : déformation verticale du béton en haut et en bas de l'âme mesurée avec le déformètre (longueur de mesure : 270 mm) ; paliers choisis (palier 6 incomplet ; l'épaisseur du trait des courbes augmente avec la charge  $F$ )**

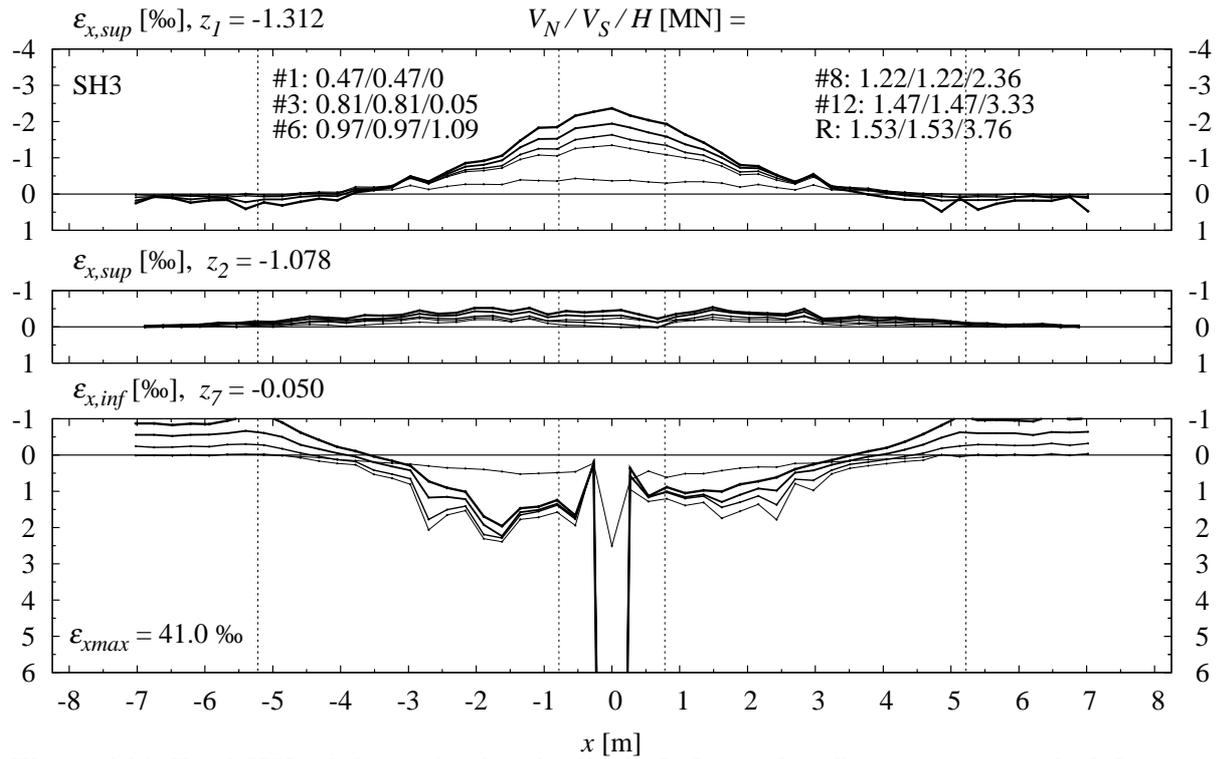
**Figure 4.21: Essai SH3 : déformation longitudinale du béton des ailes mesurée avec le déformètre (longueur de mesure : 270 mm) ; paliers choisis (l'épaisseur du trait des courbes augmente avec la charge  $F$ )**

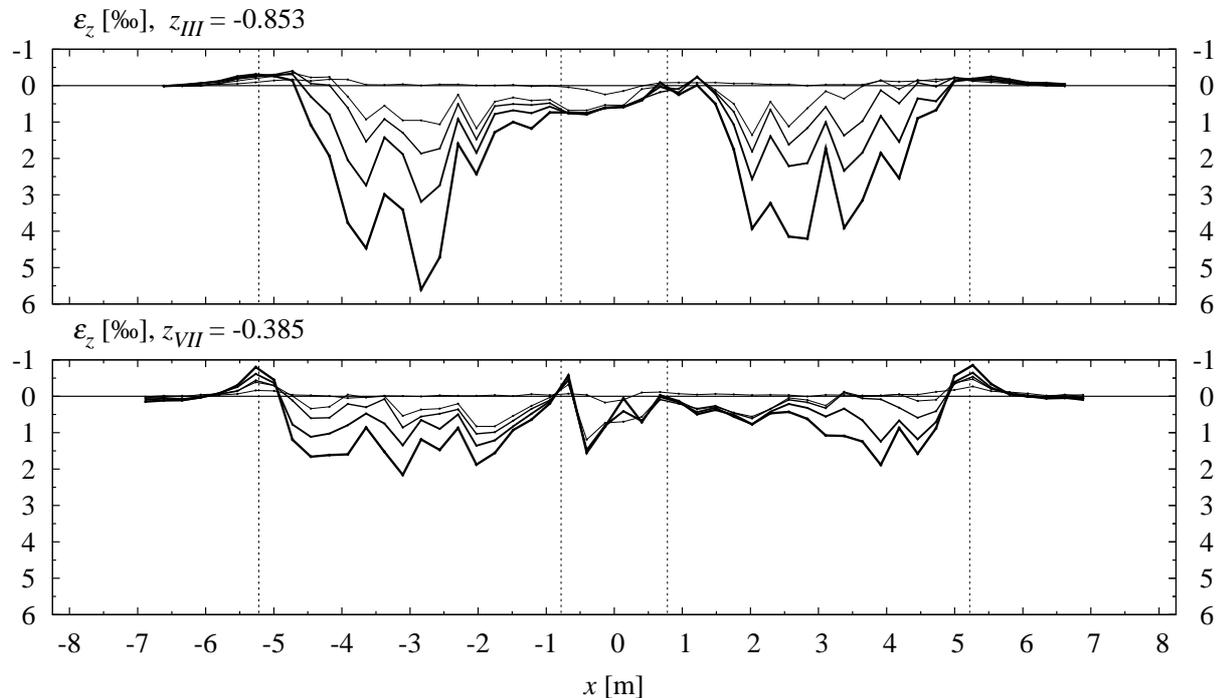
**Figure 4.22: Essai SH3 : déformation verticale du béton en haut et en bas de l'âme mesurée avec le déformètre (longueur de mesure : 270 mm) ; paliers choisis (l'épaisseur du trait des courbes augmente avec la charge  $F$ )**

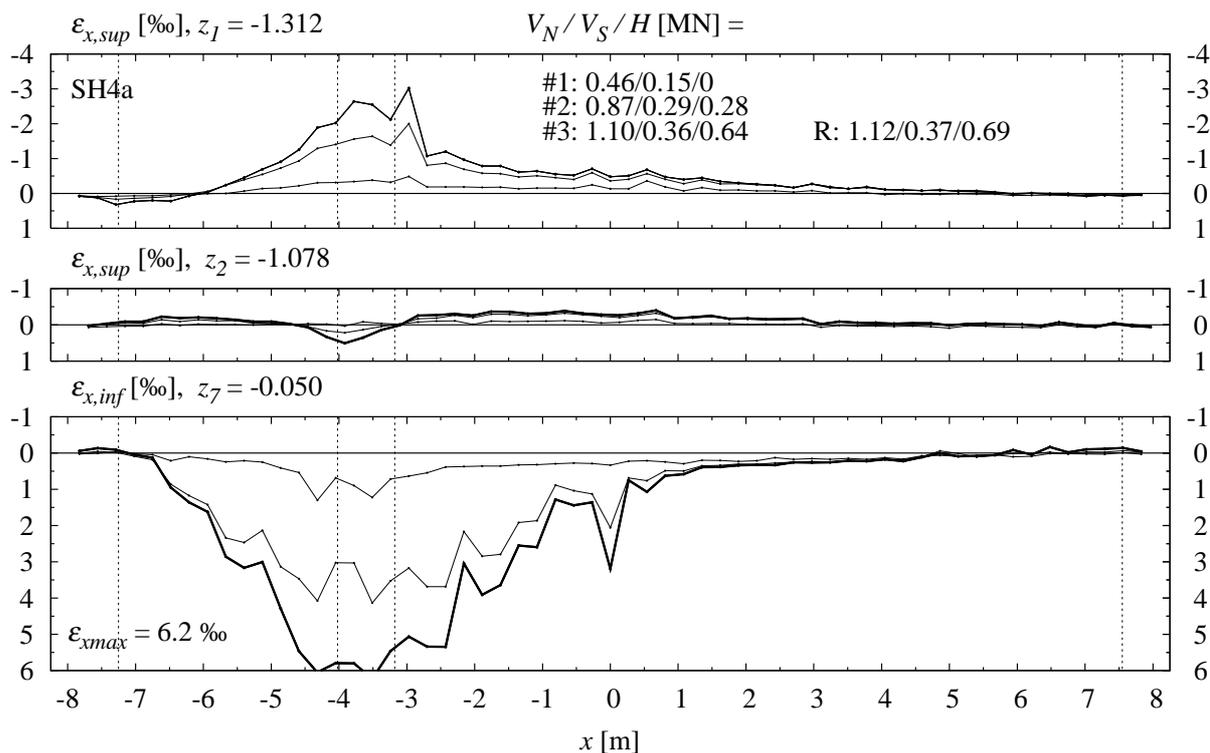
**Figure 4.23: Essai SH4a : déformation longitudinale du béton des ailes mesurée avec le déformètre (longueur de mesure : 270 mm) ; paliers choisis (l'épaisseur du trait des courbes augmente avec la charge  $F$ )**

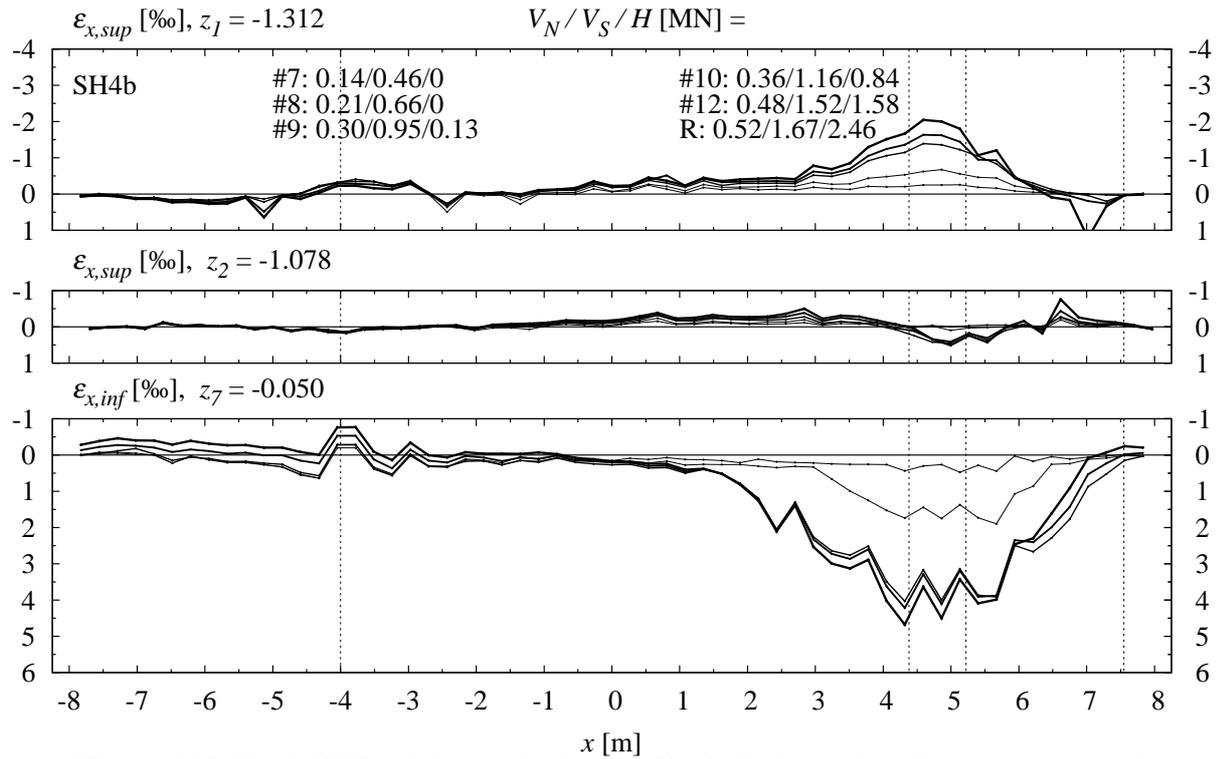
**Figure 4.25: Essai SH4b : déformation longitudinale du béton des ailes mesurée avec le déformètre (longueur de mesure : 270 mm) ; paliers choisis (l'épaisseur du trait des courbes augmente avec la charge  $F$ )**

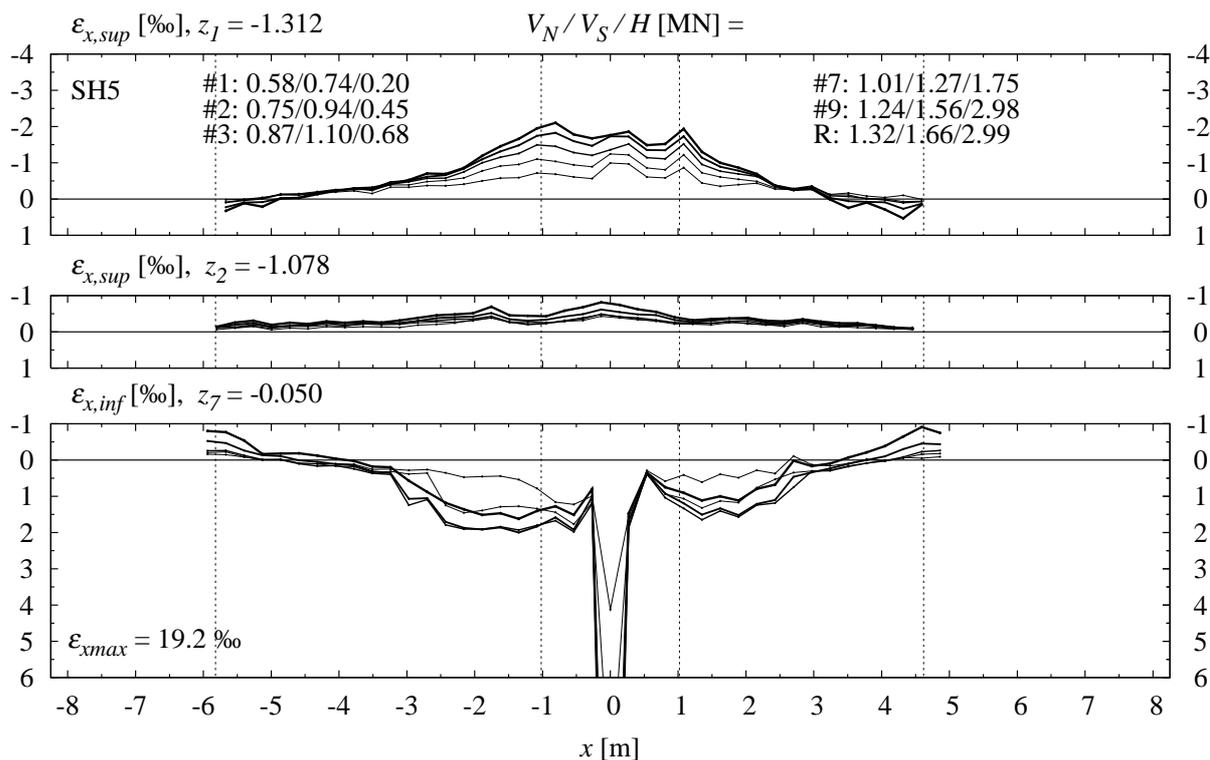
**Figure 4.27:** Essai SH5 : déformation longitudinale du béton des ailes mesurée avec le déformètre (longueur de mesure : 270 mm) ; paliers choisis (l'épaisseur du trait des courbes augmente avec la charge  $F$ )

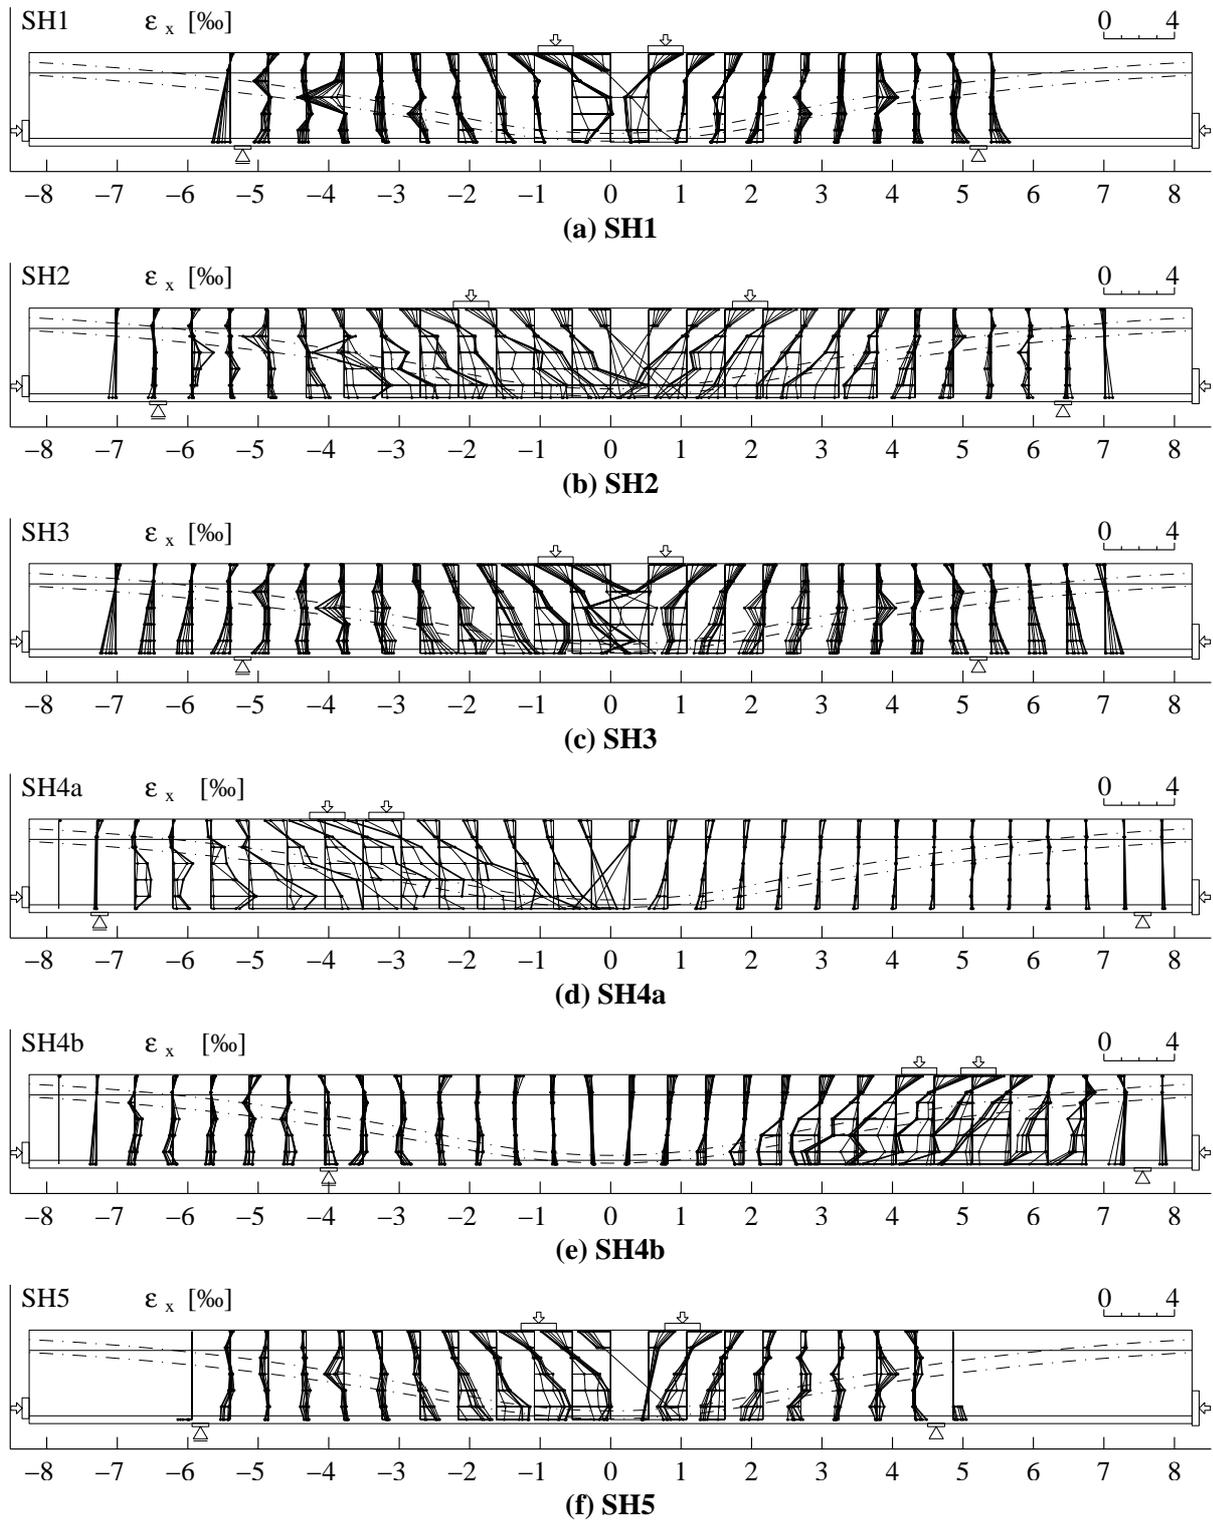
**Figure 4.29: Essais SH1 à SH5 : déformation longitudinale du béton pour les paliers sans les cycles ; représentation en section (longueur de mesure : 270 mm ; l'épaisseur du trait des courbes augmente avec la charge  $F$ )**

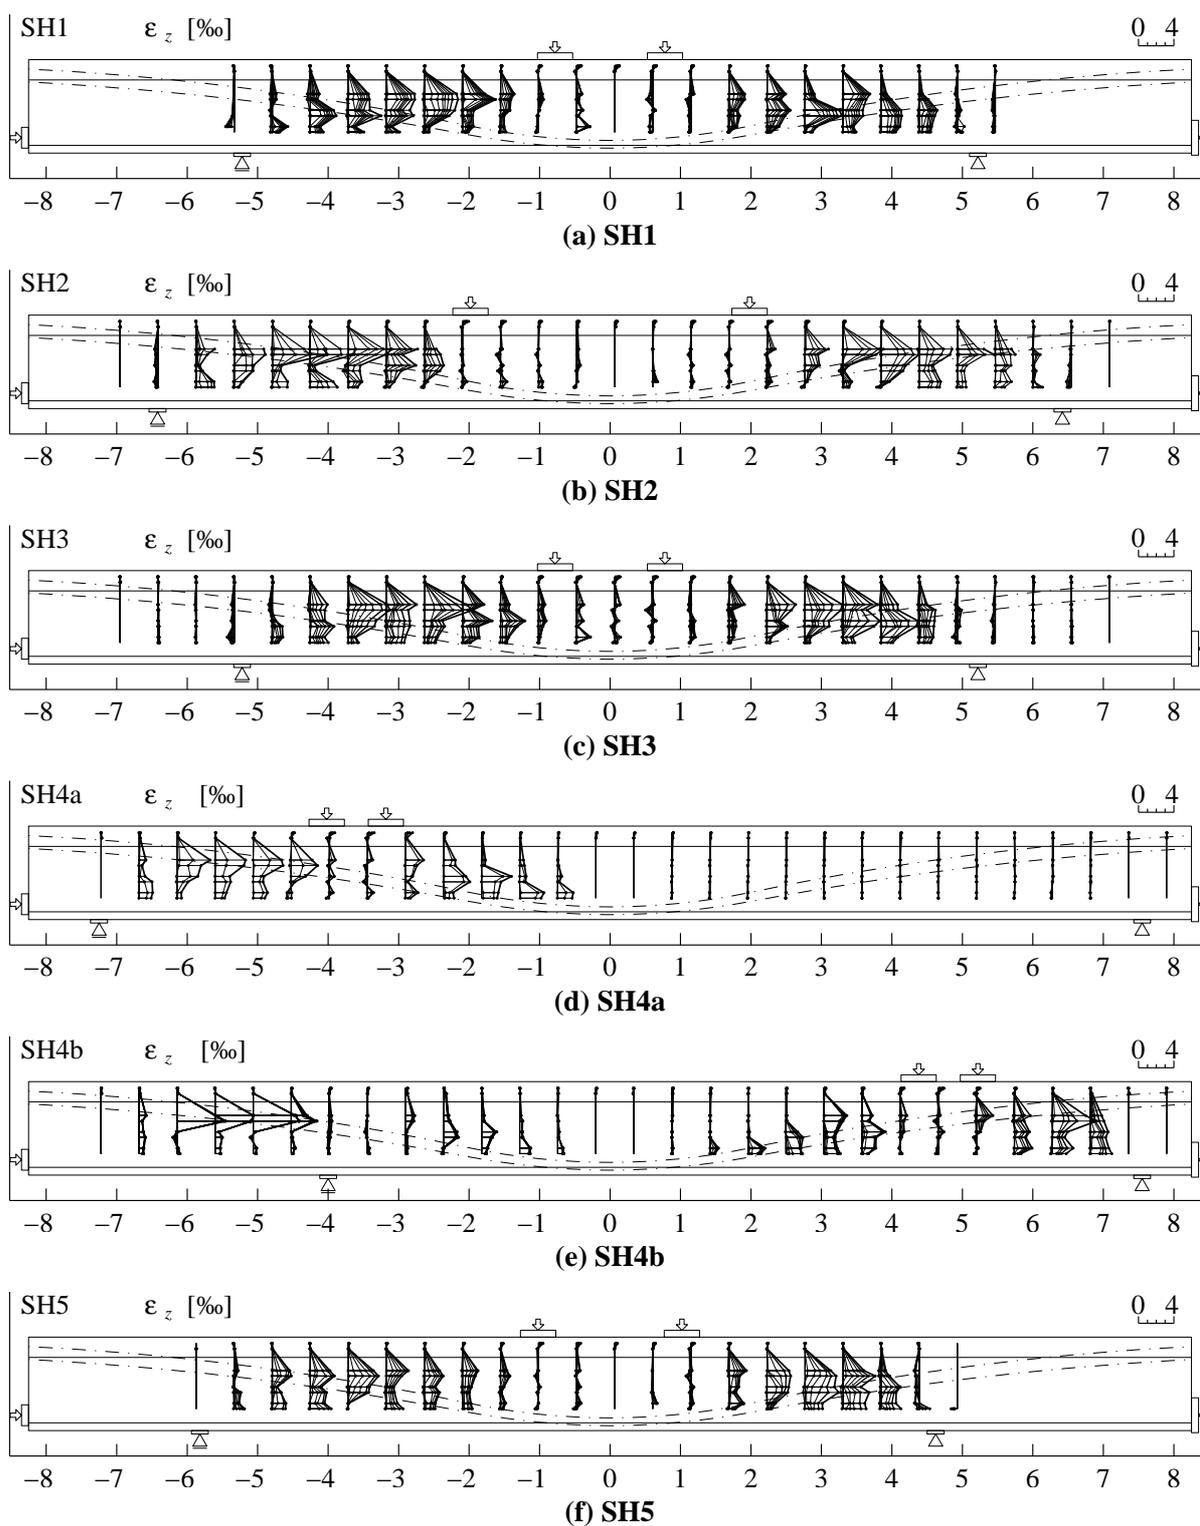
Figure 4.30: Essais SH1 à SH5 : déformation verticale du béton pour les paliers sans les cycles ; représentation en section (longueur de mesure : 270 mm ; l'épaisseur du trait des courbes augmente avec la charge  $F$ )

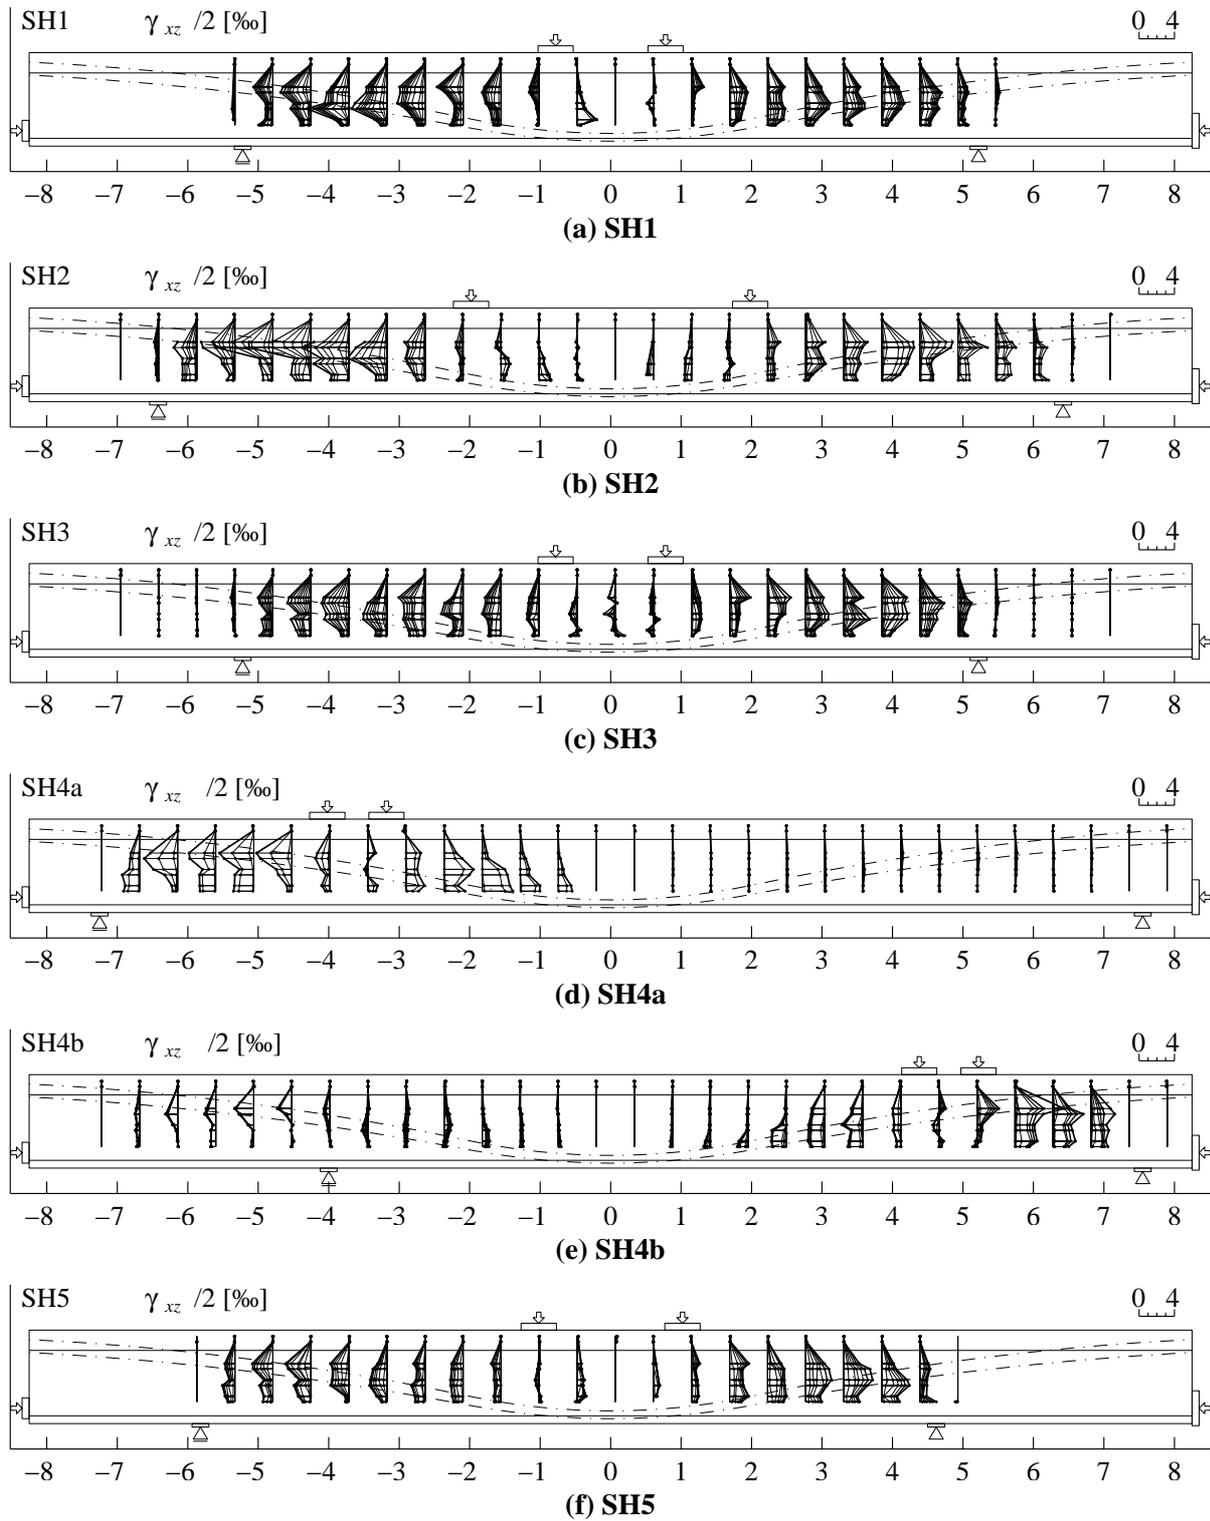
**Figure 4.31: Essais SH1 à SH5 : glissement du béton pour les paliers sans les cycles ; représentation en section (longueur de mesure : 270 mm ; l'épaisseur du trait des courbes augmente avec la charge  $F$ )**
