# Essais à l'effort tranchant sur des poutres précontraintes à âme mince

## Schubversuche an Spannbetonträgern mit dünnem Steg

Ecole Polytechnique Fédérale de Lausanne  
Institut des Structures  
Laboratoire de Construction en Béton (IS-BETON)

Rapport 01.03-R1

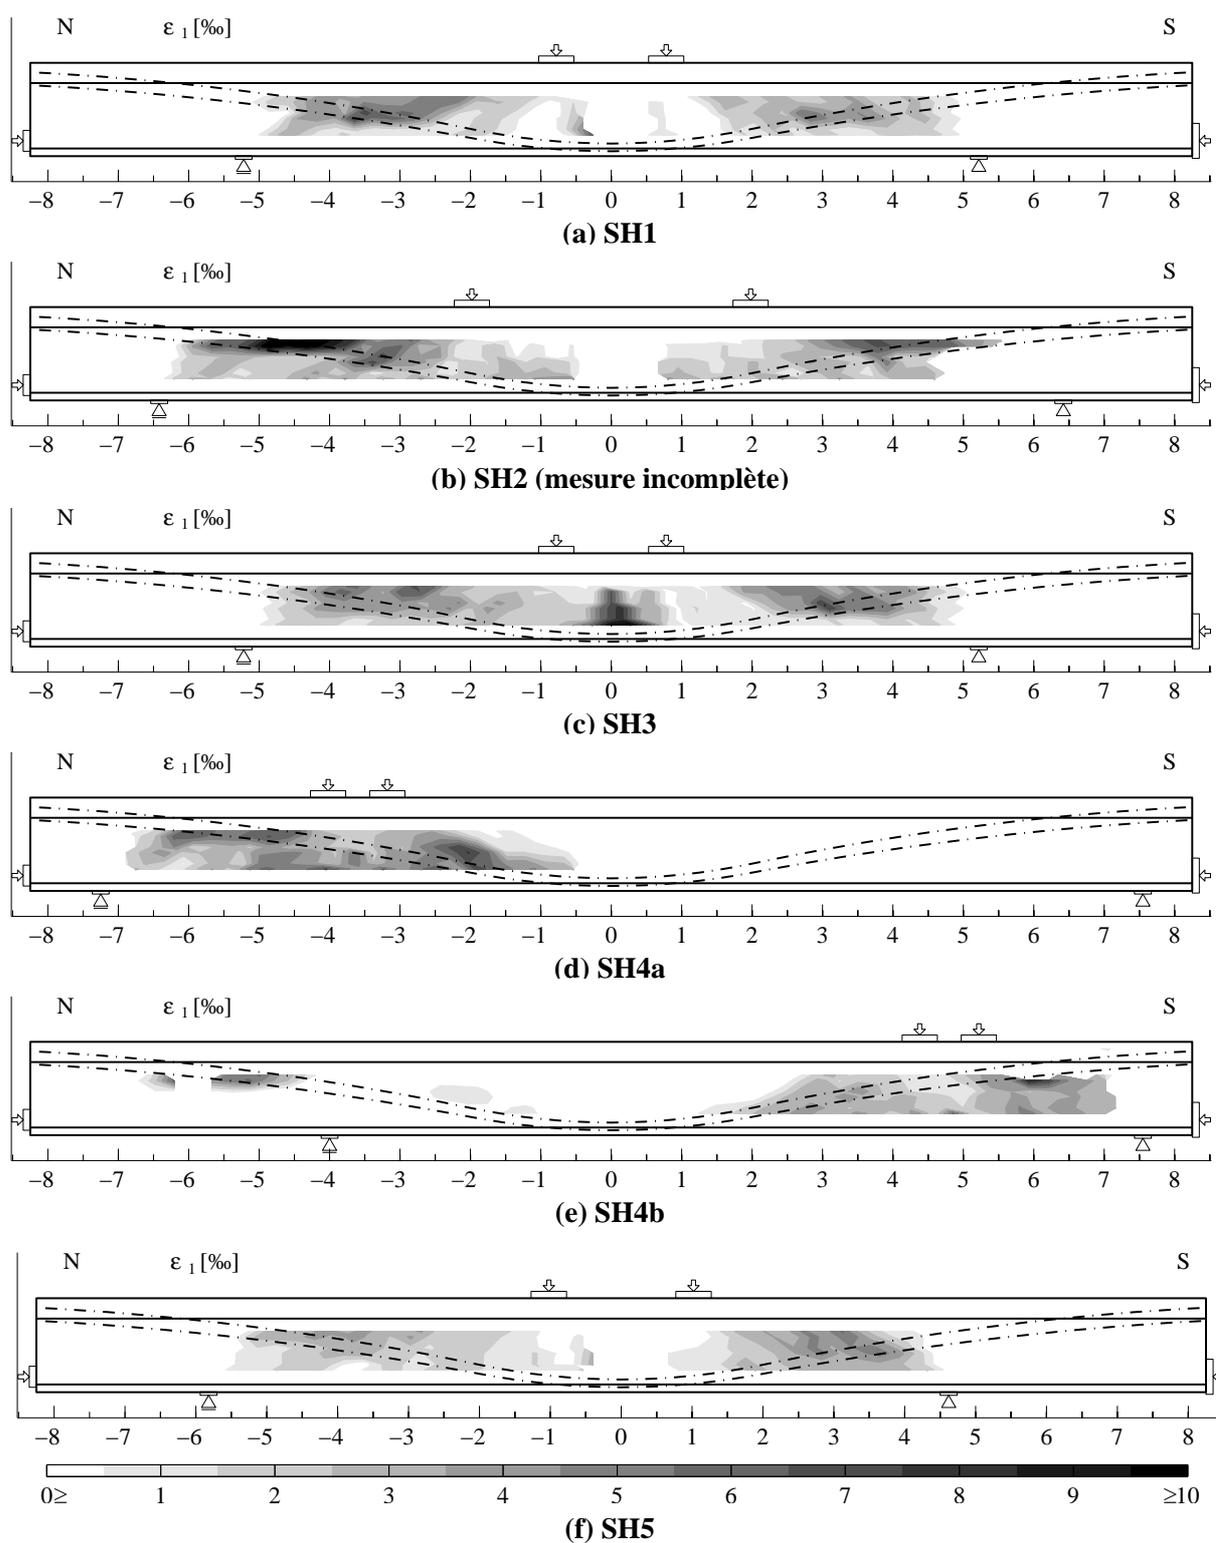
Figure 4.32: Essais SH1 à SH5 : déformation principale  $\epsilon_1$  du béton pour le dernier palier avant la rupture (longueur de mesure : 270 mm)

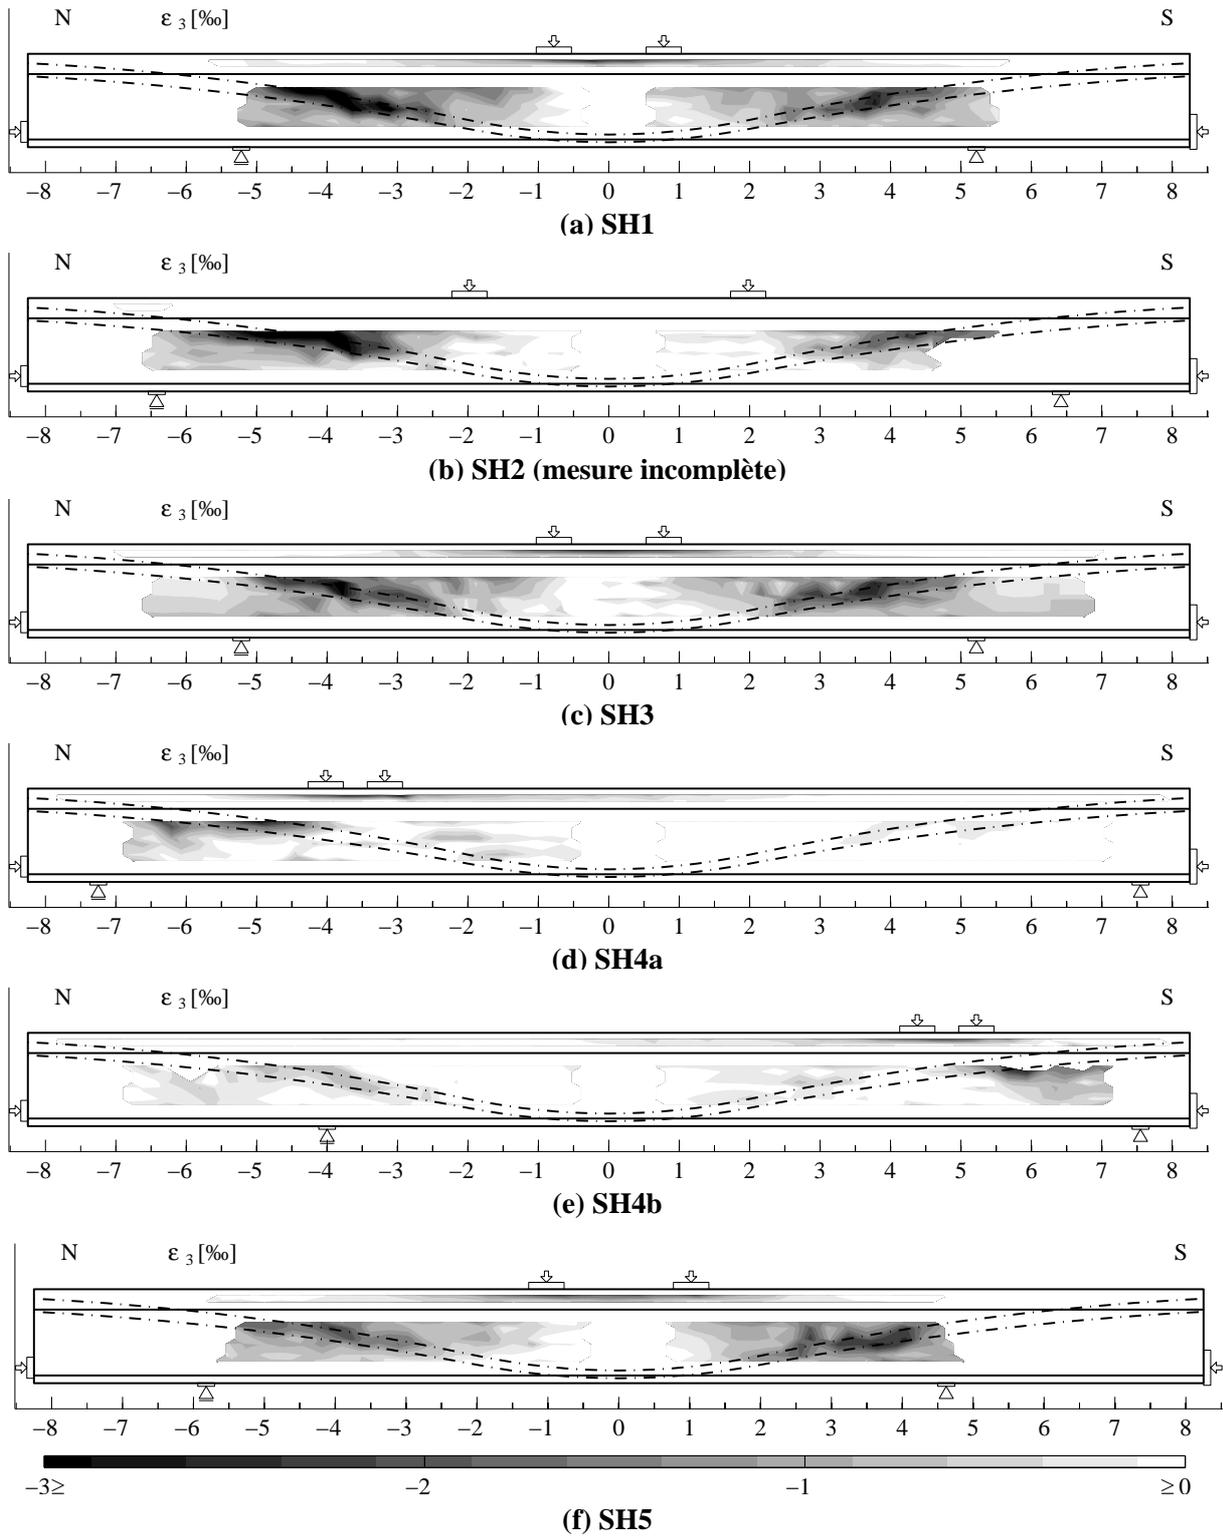
Figure 4.33: Essais SH1 à SH5 : déformation principale  $\epsilon_3$  du béton pour le dernier palier avant la rupture (longueur de mesure : 270 mm)

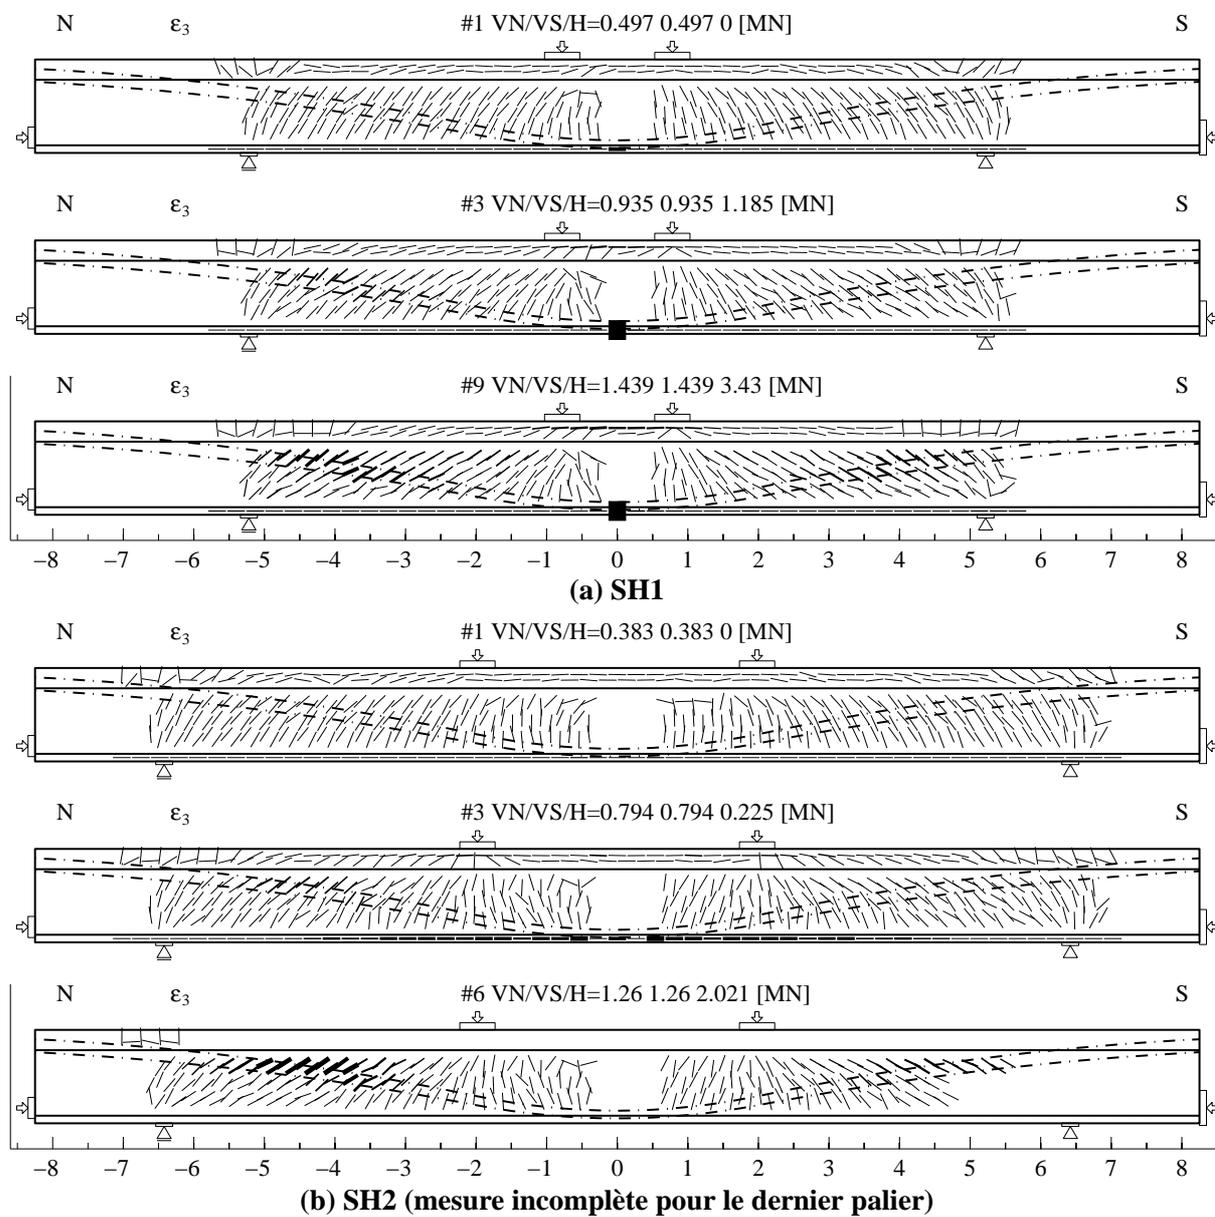
**Figure 4.34:** Essais SH1 et SH2 : orientation et intensité de la déformation principale  $\varepsilon_3$  (aile inférieure :  $\varepsilon_x$ ) du béton pour le premier palier, le palier avec fissuration flexionnelle stabilisée et le dernier palier (longueur de mesure : 270 mm)

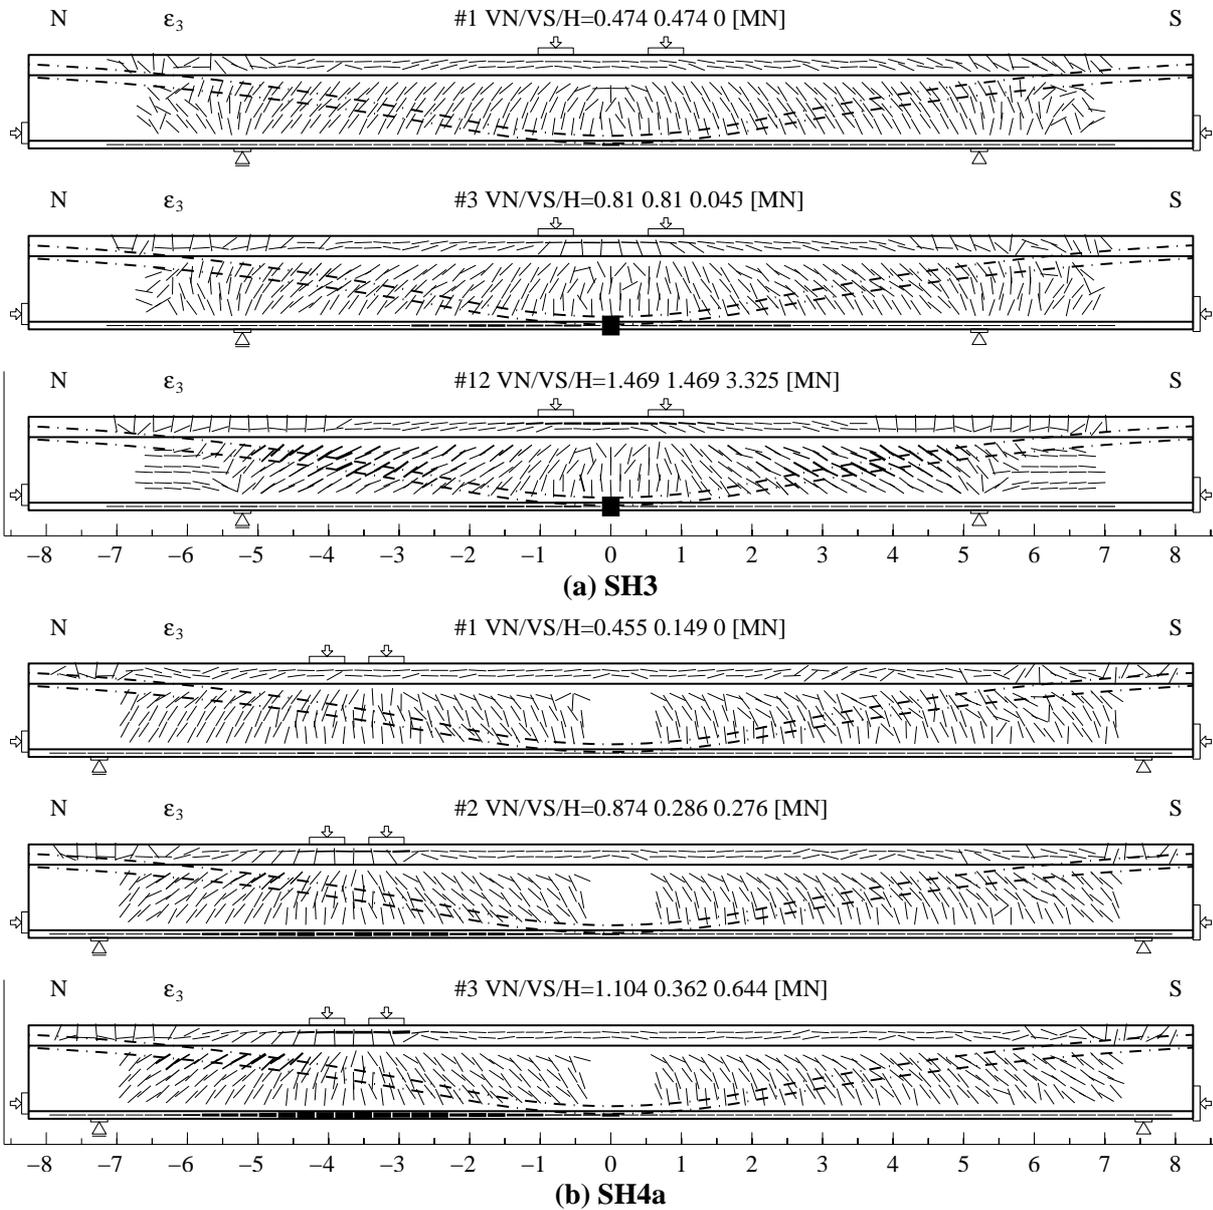
**Figure 4.35: Essais SH3 et SH4a : orientation et intensité de la déformation principale  $\epsilon_3$  (aile inférieure :  $\epsilon_x$ ) du béton pour le premier palier, le palier avec fissuration flexionnelle stabilisée et le dernier palier (longueur de mesure : 270 mm)**

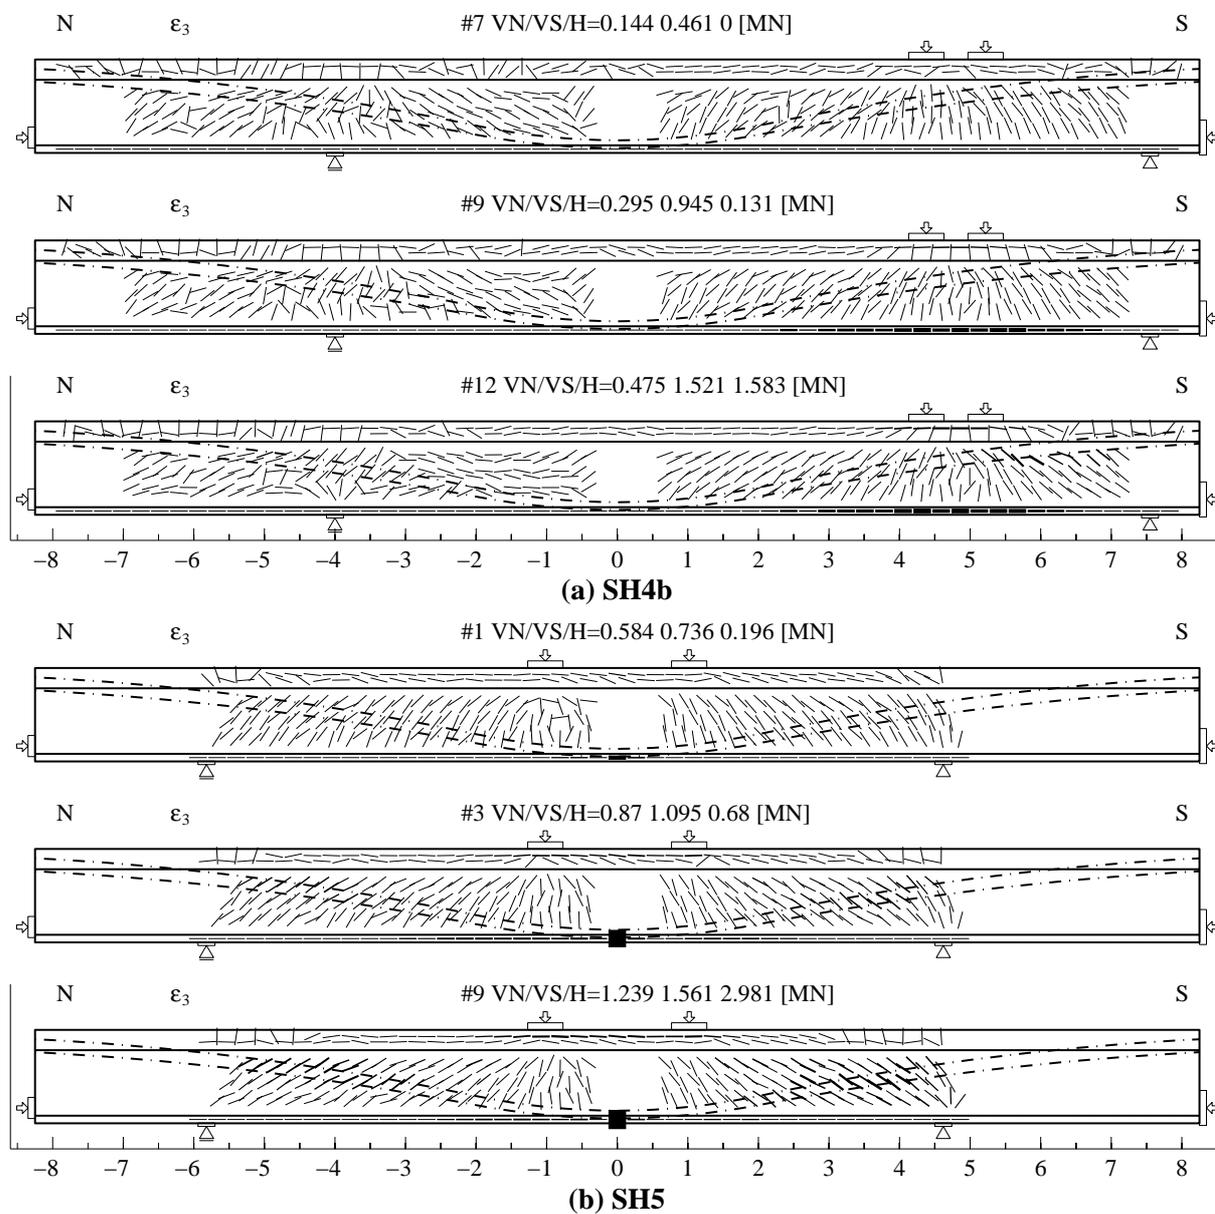
**Figure 4.36: Essais SH4b et SH5 : orientation et intensité de la déformation principale  $\varepsilon_3$  (aile inférieure :  $\varepsilon_x$ ) du béton pour le premier palier, le palier avec fissuration flexionnelle stabilisée et le dernier palier (longueur de mesure : 270 mm)**

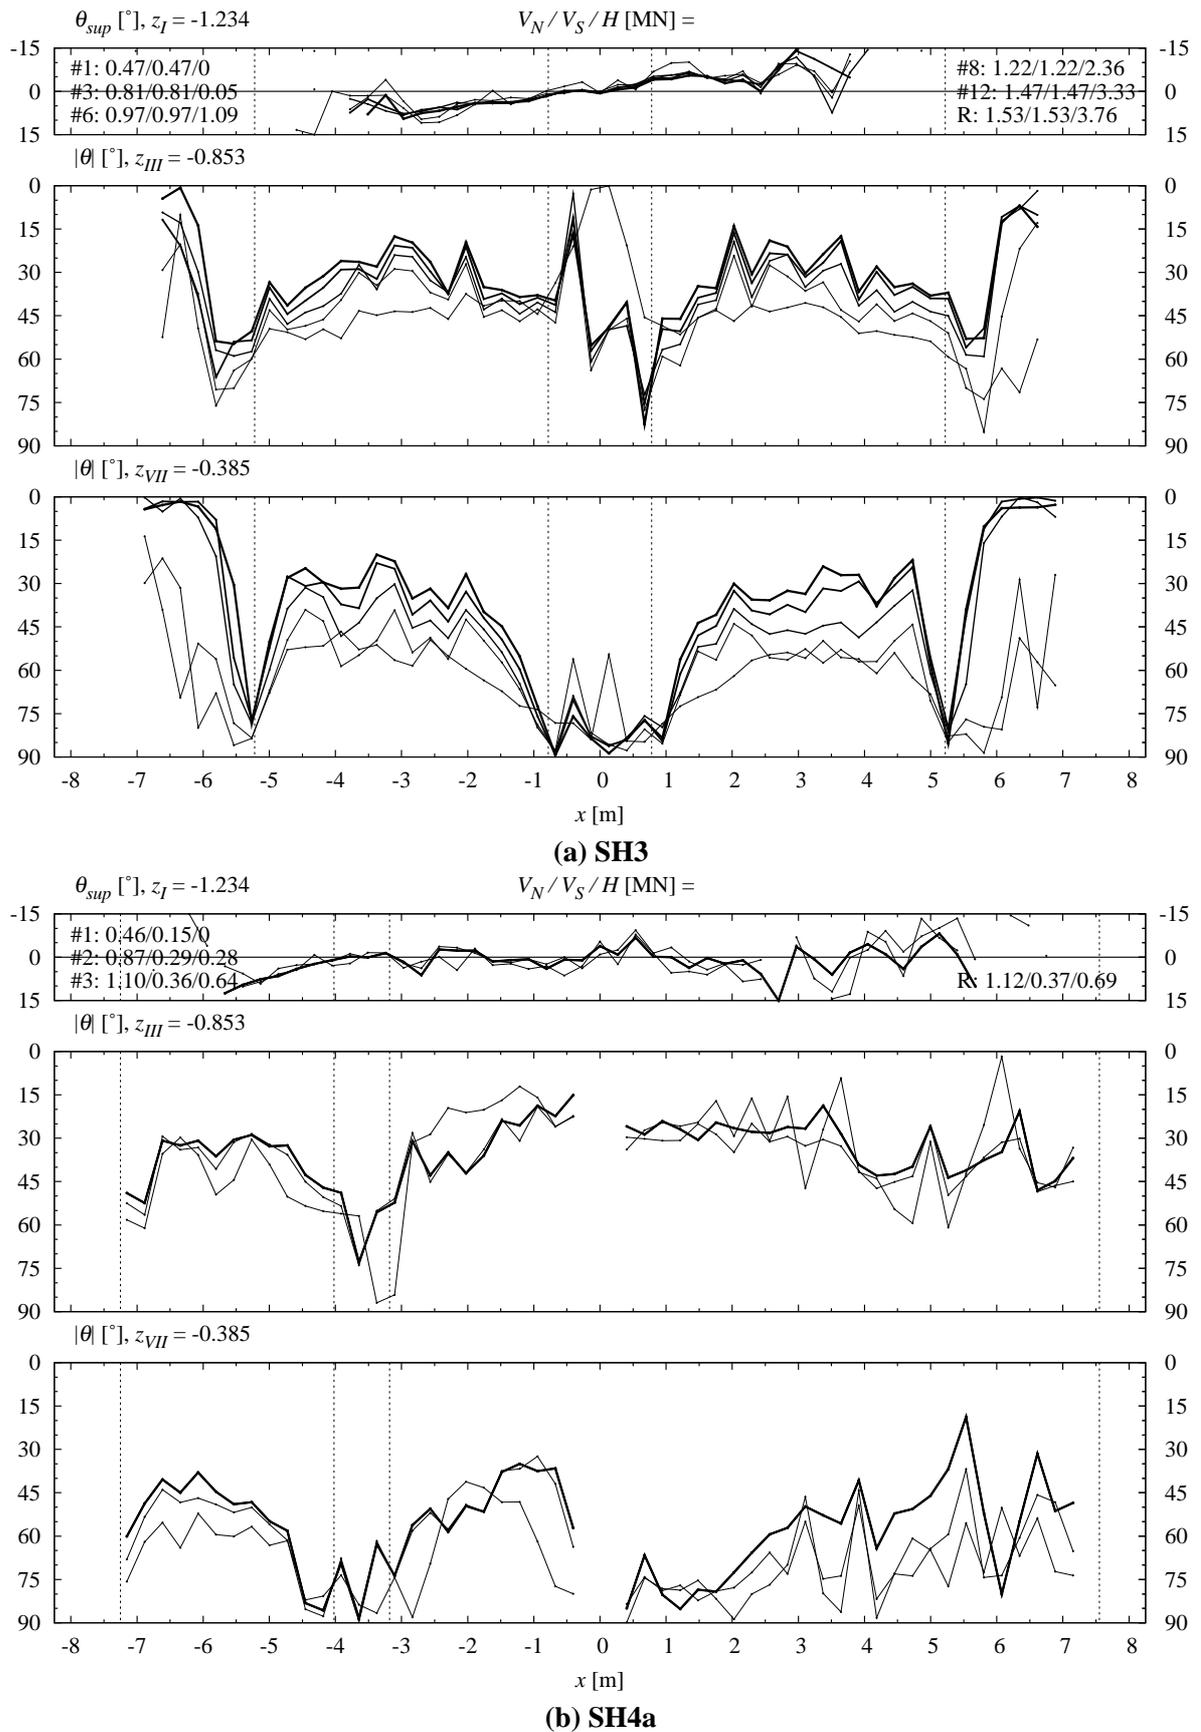
**Figure 4.38: Essais SH3 et SH4a : angle  $\theta$  de la déformation principale  $\varepsilon_3$  pour l'aile supérieure et deux rangées de l'âme (longueur de mesure : 270 mm) ; paliers choisis (l'épaisseur du trait des courbes augmente avec la charge  $F$ )**

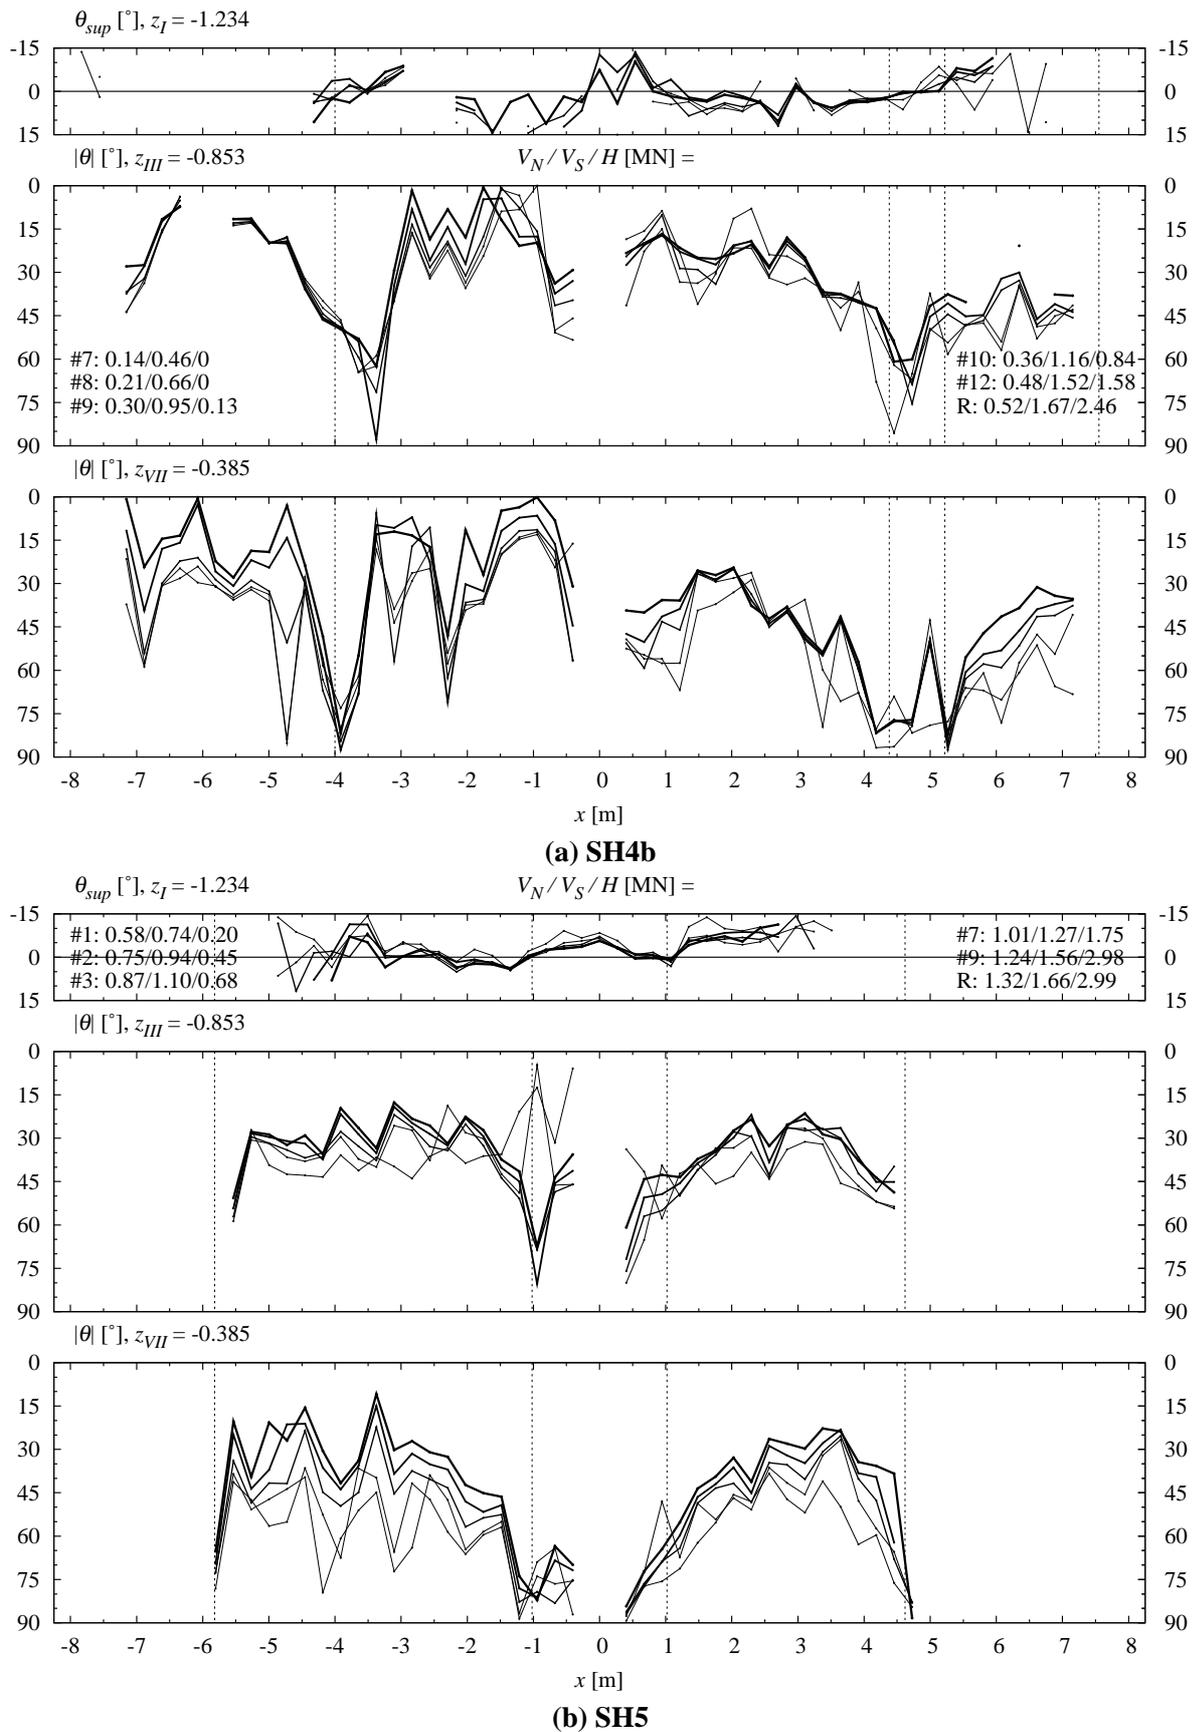
**Figure 4.39: Essais SH4b et SH5 : angle  $\theta$  de la déformation principale  $\epsilon_3$  pour l'aile supérieure et deux rangées de l'âme (longueur de mesure : 270 mm) ; paliers choisis (l'épaisseur du trait des courbes augmente avec la charge  $F$ )**

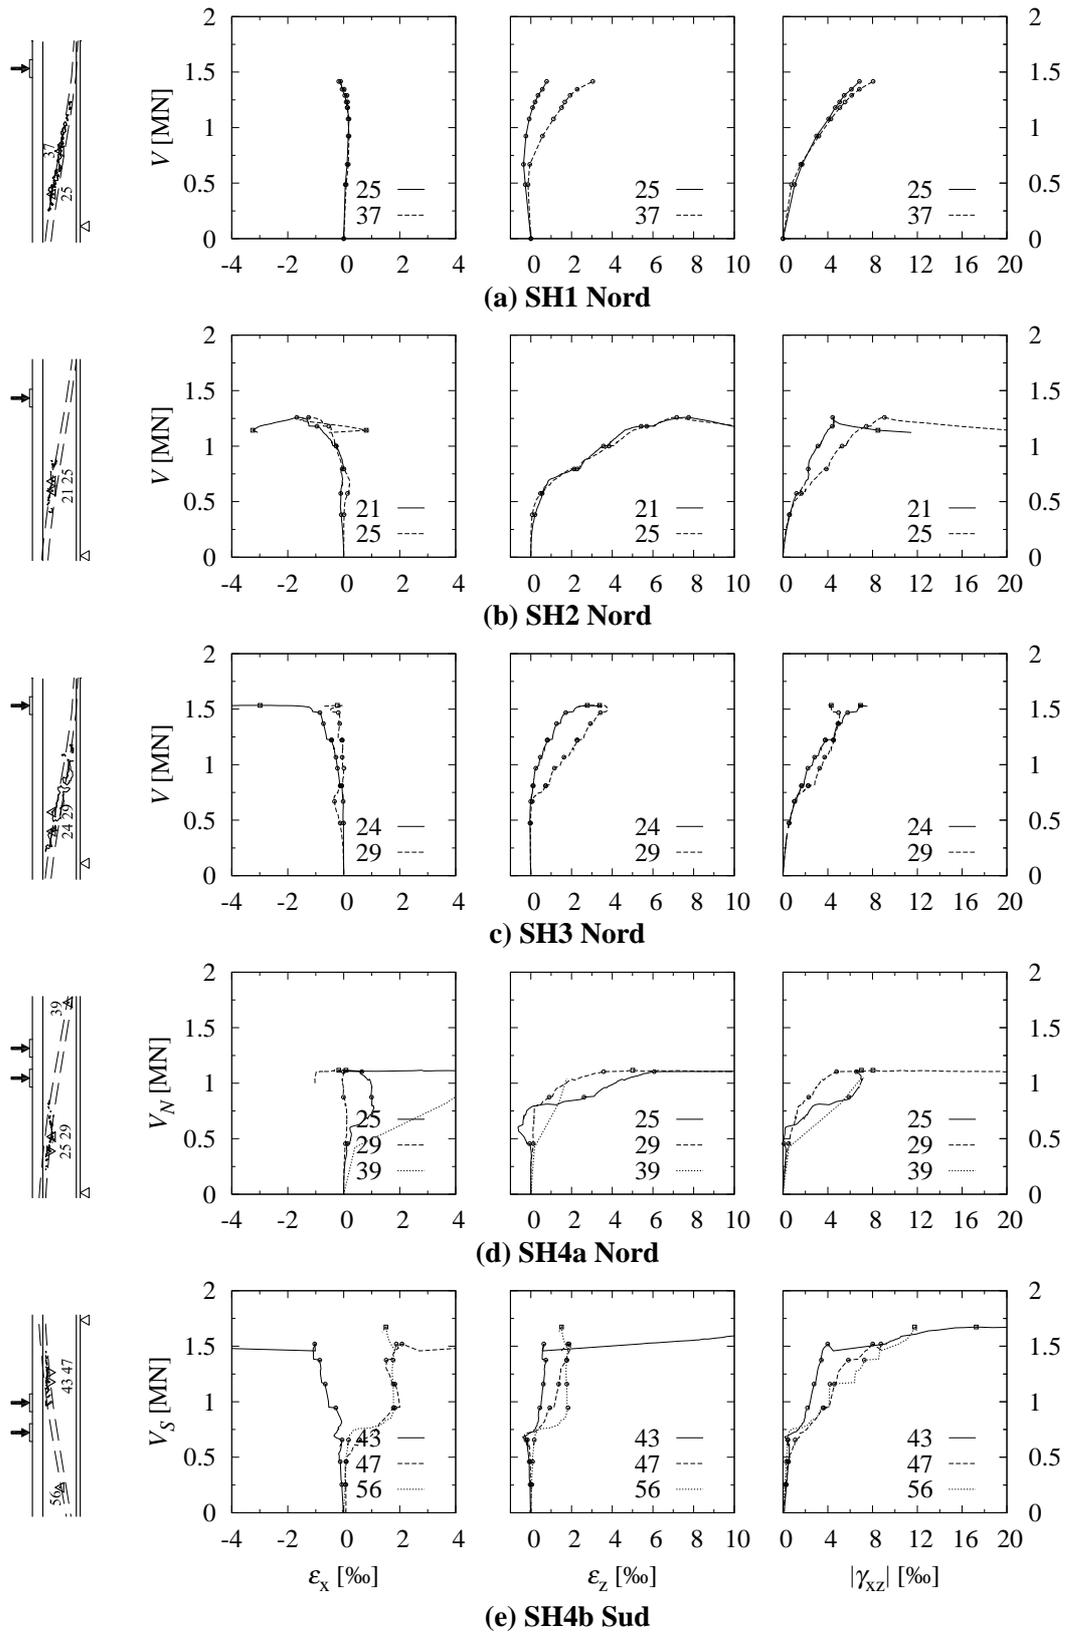
Figure 4.40: Essais SH1 à SH4b : état de déformation du béton dans le plan de l'âme en axes globaux dans la zone de rupture (longueur de mesure : 270 mm)

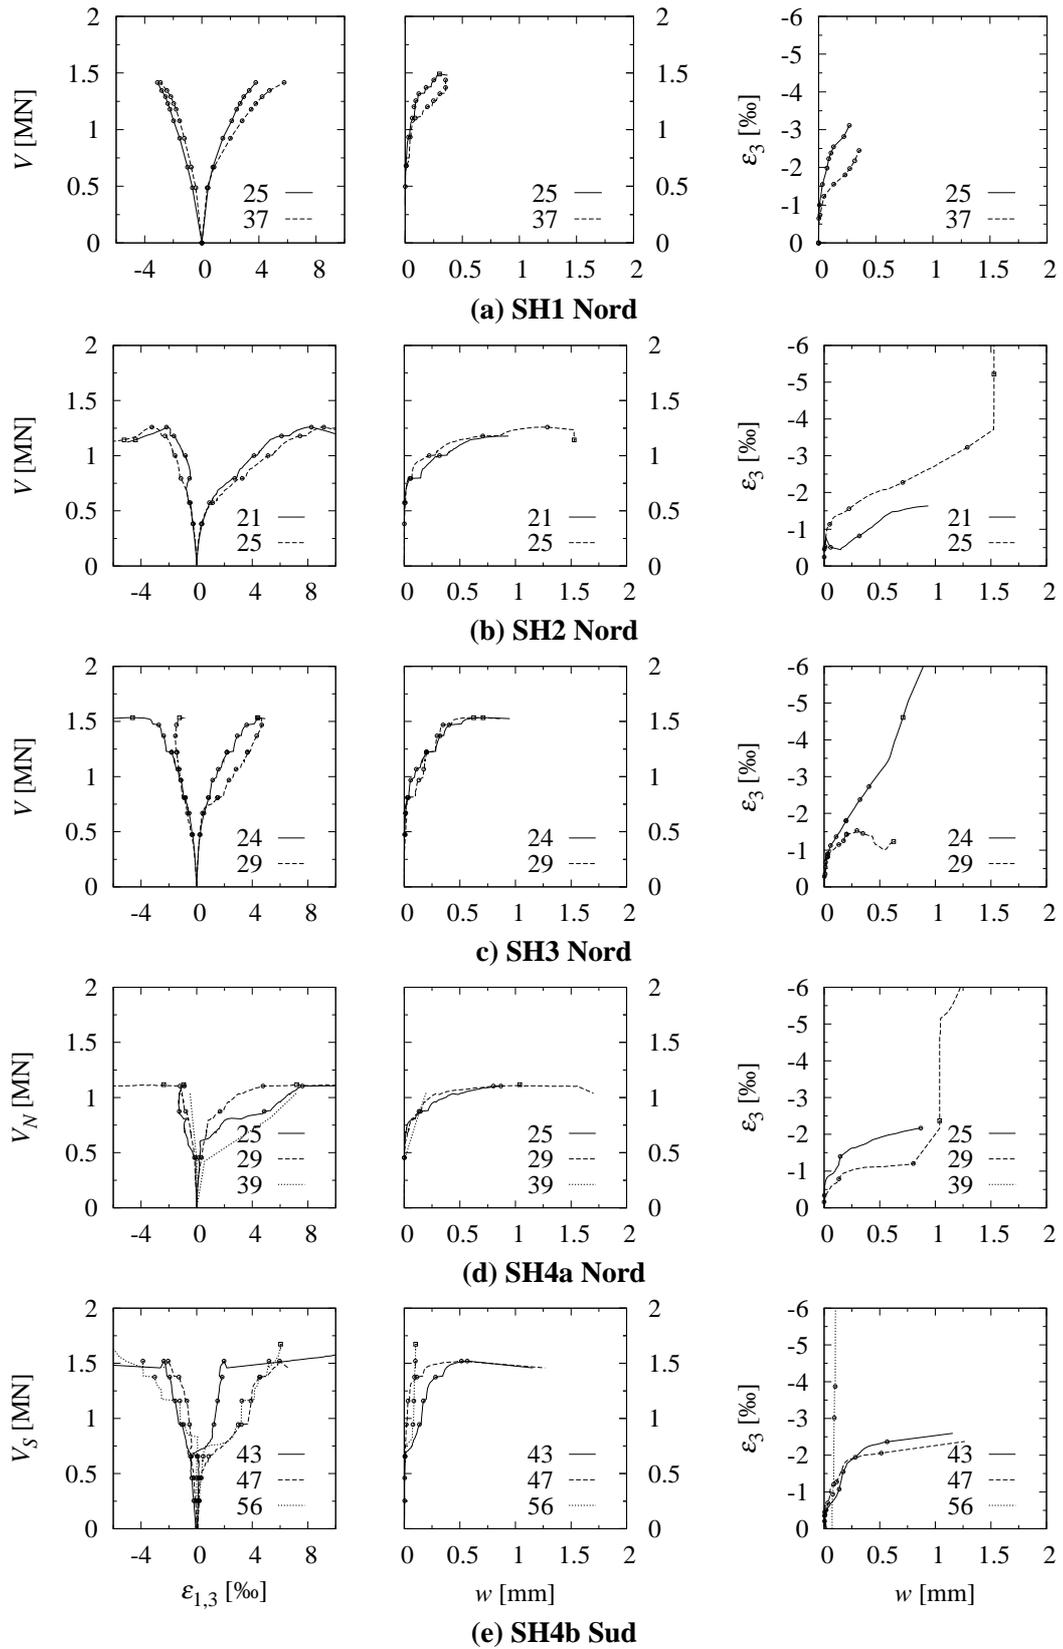
Figure 4.41: Essais SH1 à SH4b : état de déformation du béton dans le plan de l'âme et fissuration interne  $w$  dans la zone de rupture (longueur de mesure : 270 mm ; transversal : environ 125 mm)

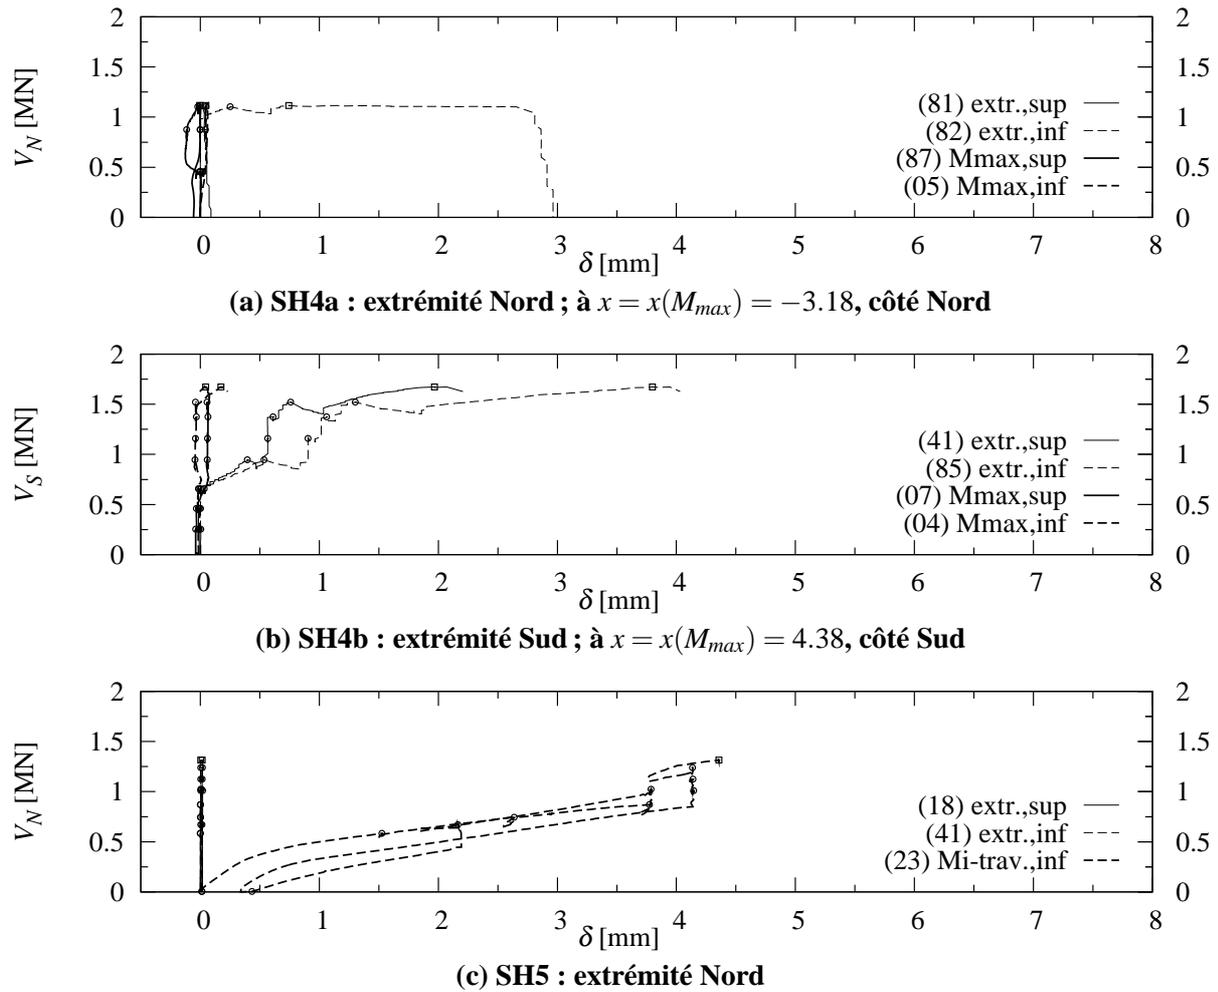
Figure 4.43: Glissement entre les fils des câbles de précontrainte et le béton ('sup','inf' indiquent câble supérieur et inférieur)

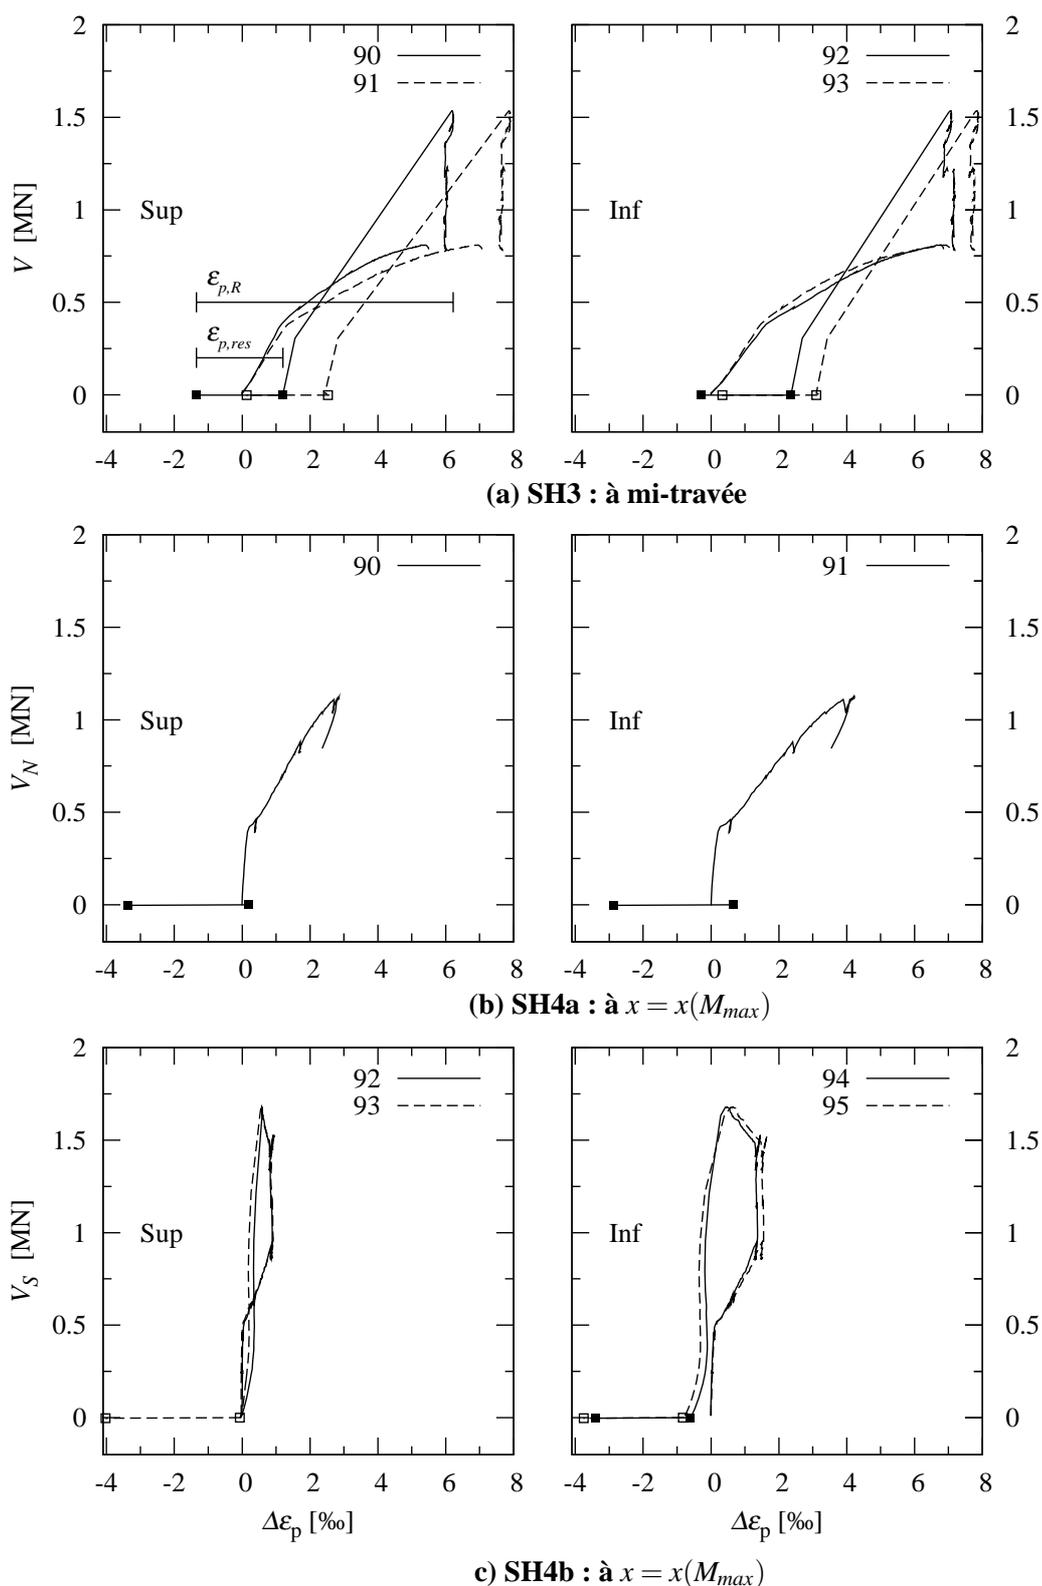
Figure 4.44: Allongement des fils de précontrainte des deux câbles (jauges d'extensométrie; 'sup','inf' indiquent câble supérieur et inférieur)

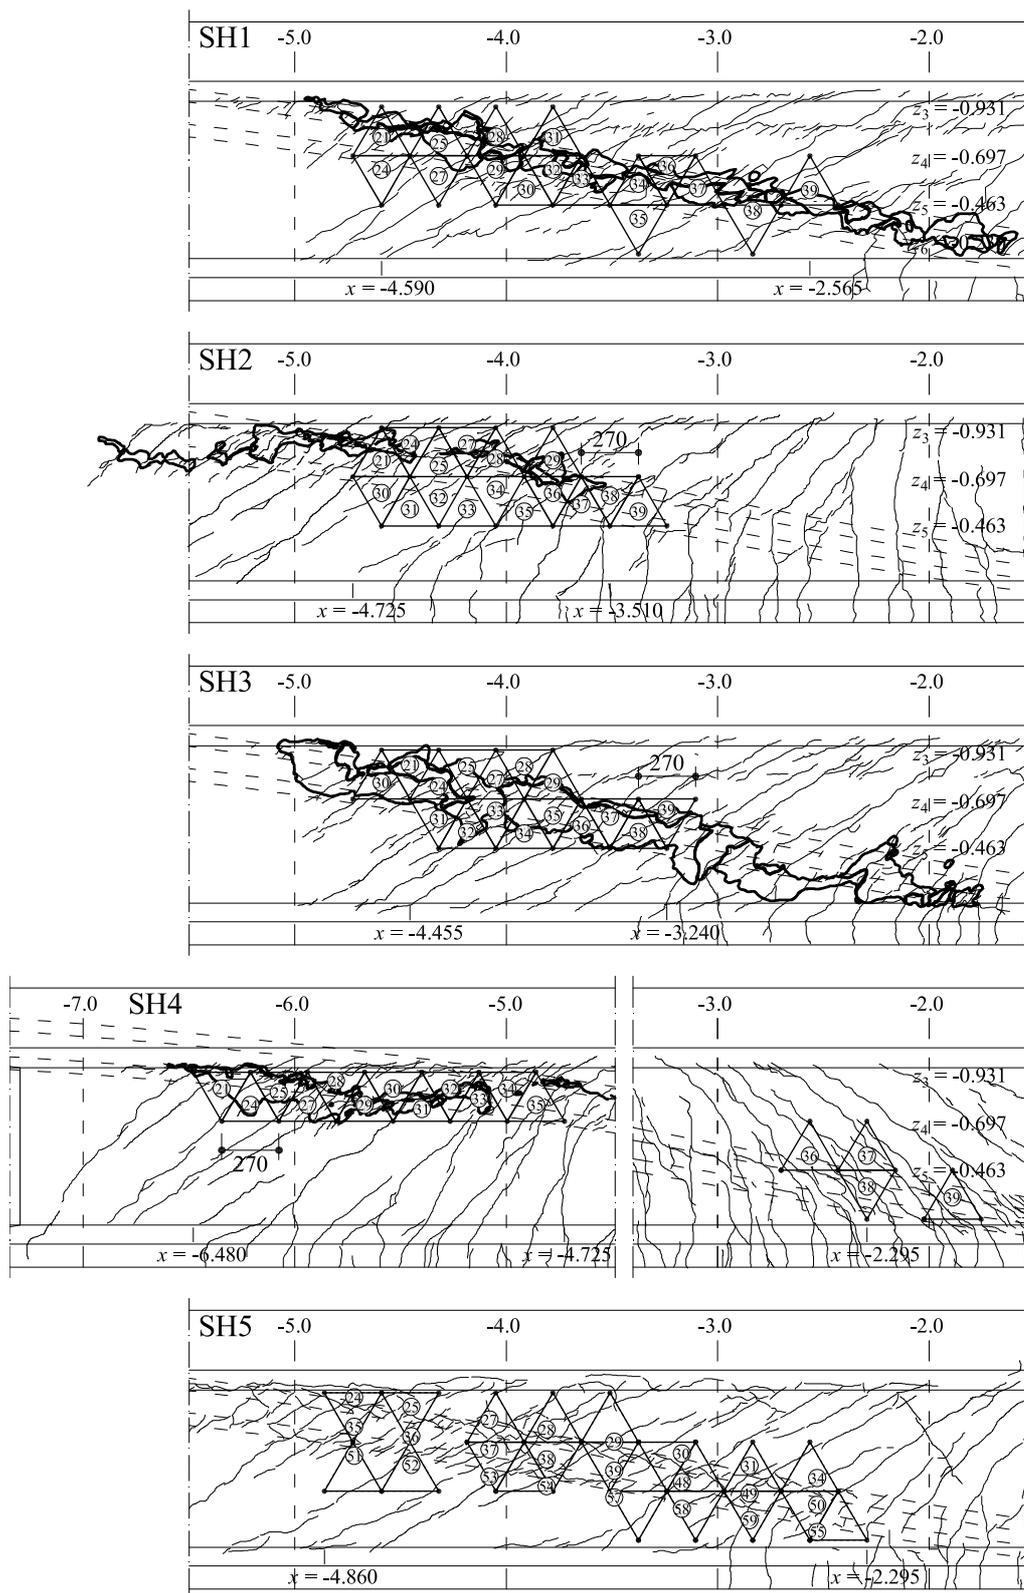
**Figure A.1: Poutres SH1 à SH5, partie Nord : fissuration et éclatement du béton lors de la rupture ; emplacement des capteurs dans la zone susceptible de rupture mesurant l'allongement local du béton de l'âme et la fissuration interne dans le plan de l'âme**

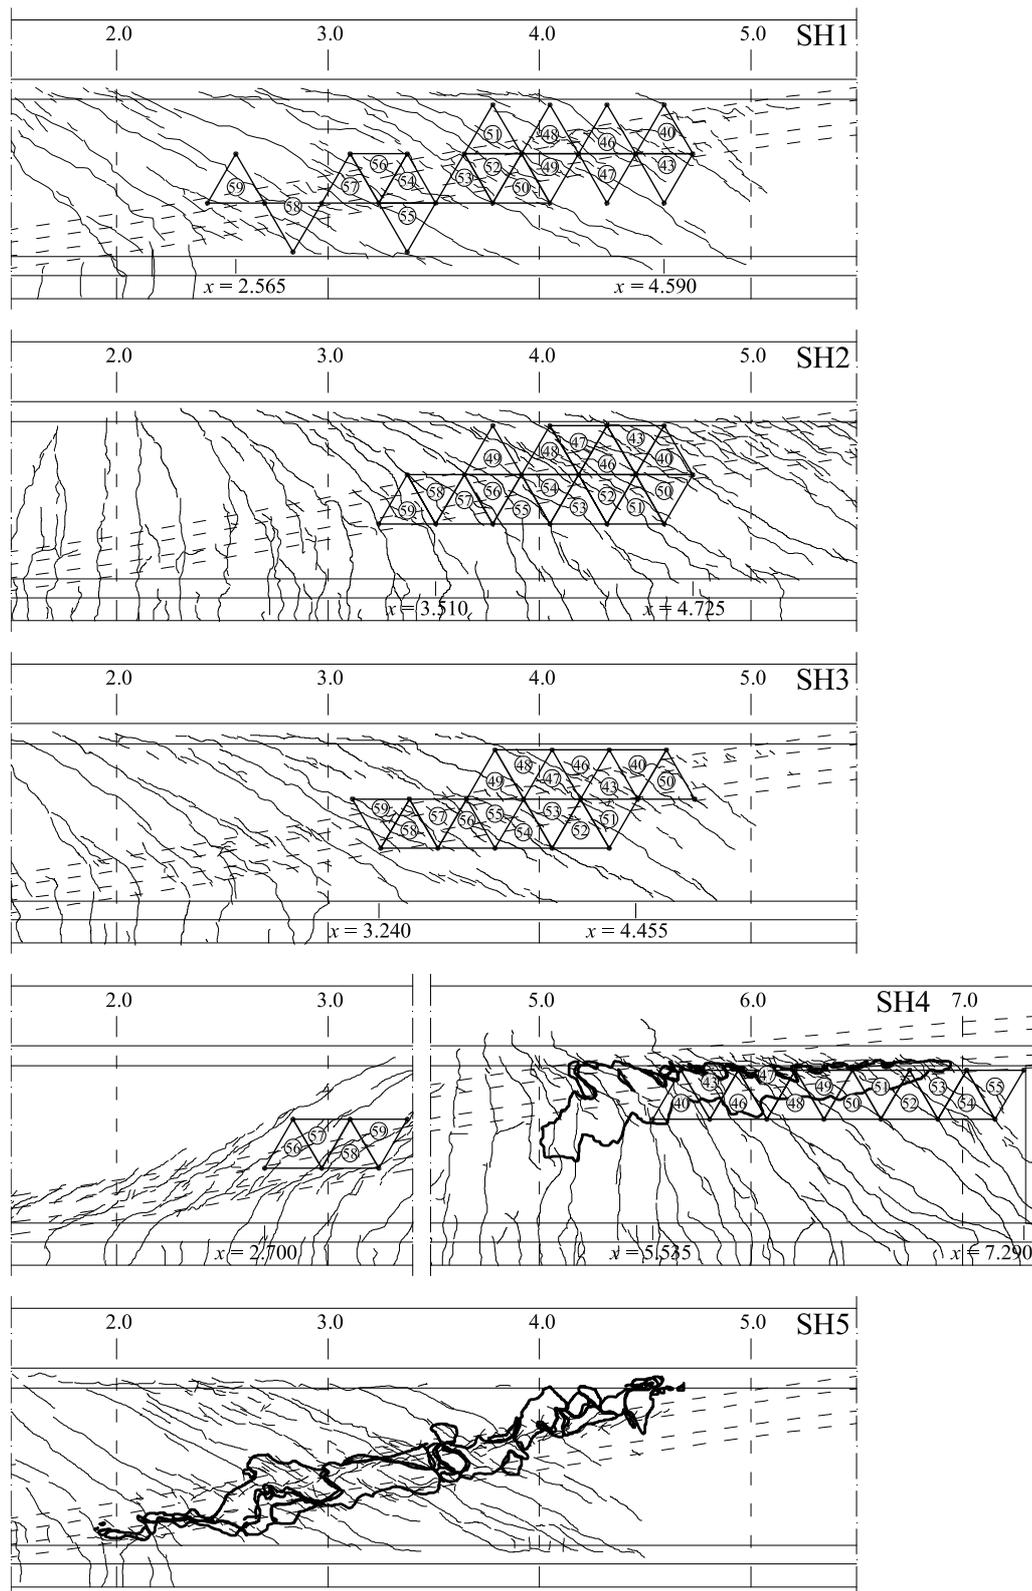
**Figure A.2: Poutres SH1 à SH5, partie Sud : fissuration et éclatement du béton lors de la rupture ; emplacement des capteurs dans la zone susceptible de rupture mesurant l'allongement local du béton de l'âme et la fissuration interne dans le plan de l'âme**
