# Essais à l'effort tranchant sur des poutres précontraintes à âme mince

## Schubversuche an Spannbetonträgern mit dünnem Steg

Ecole Polytechnique Fédérale de Lausanne  
Institut des Structures  
Laboratoire de Construction en Béton (IS-BETON)

Rapport 01.03-R1

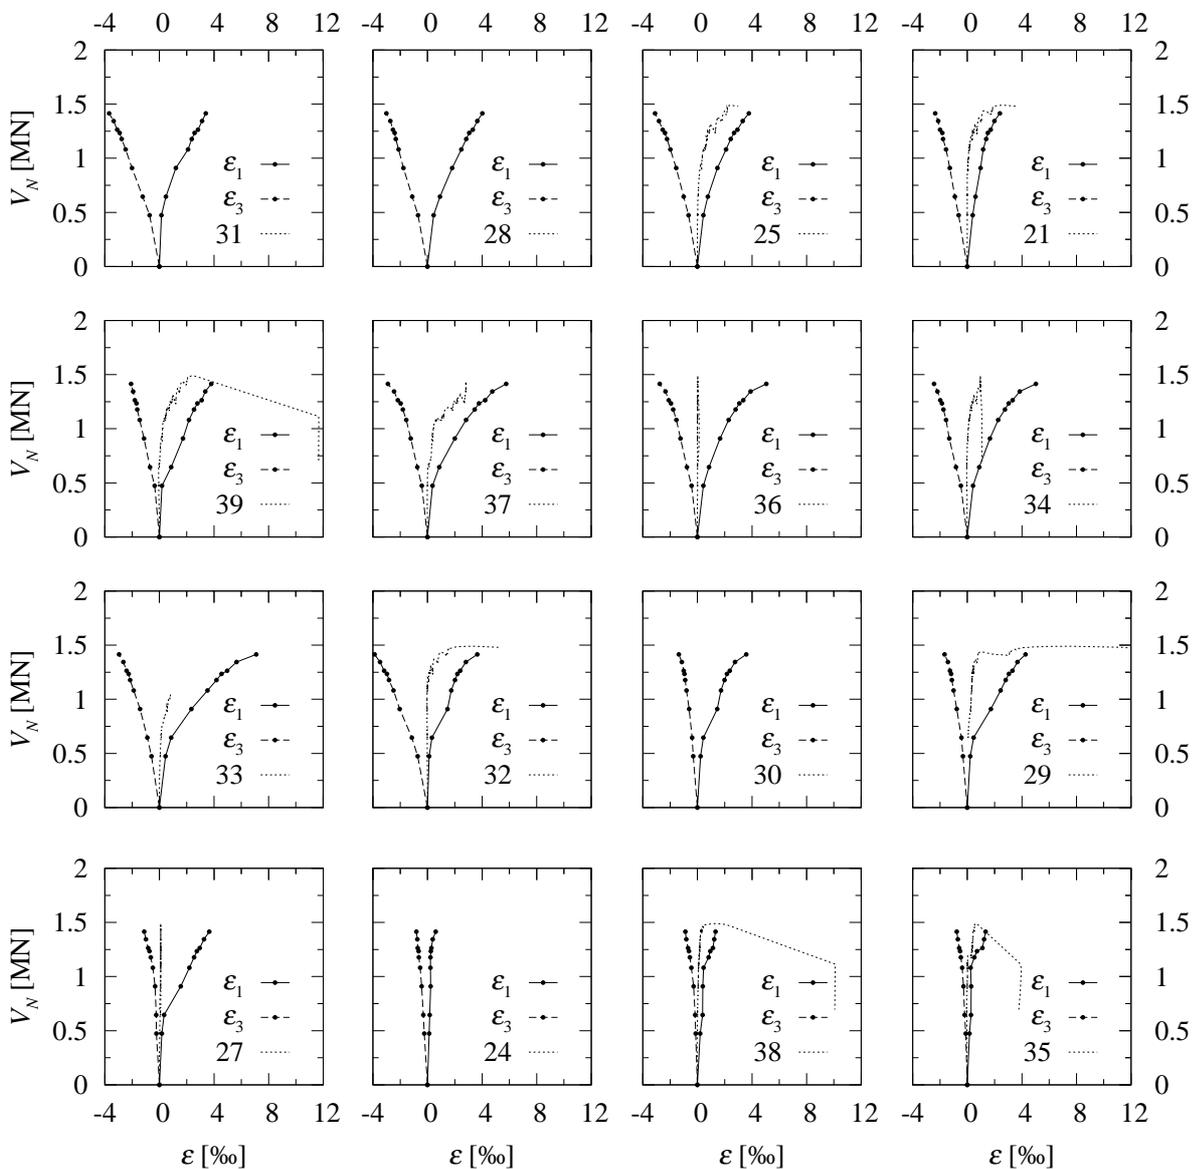
**Figure A.3: Essai SH1, partie Nord : déformations  $\varepsilon_1$  et  $\varepsilon_3$  dans le plan de l'âme (longueur de mesure : 270 mm) et gonflement de l'âme  $w/b_w$ , mesuré par le capteur dont le numéro du canal est indiqué dans les diagrammes**

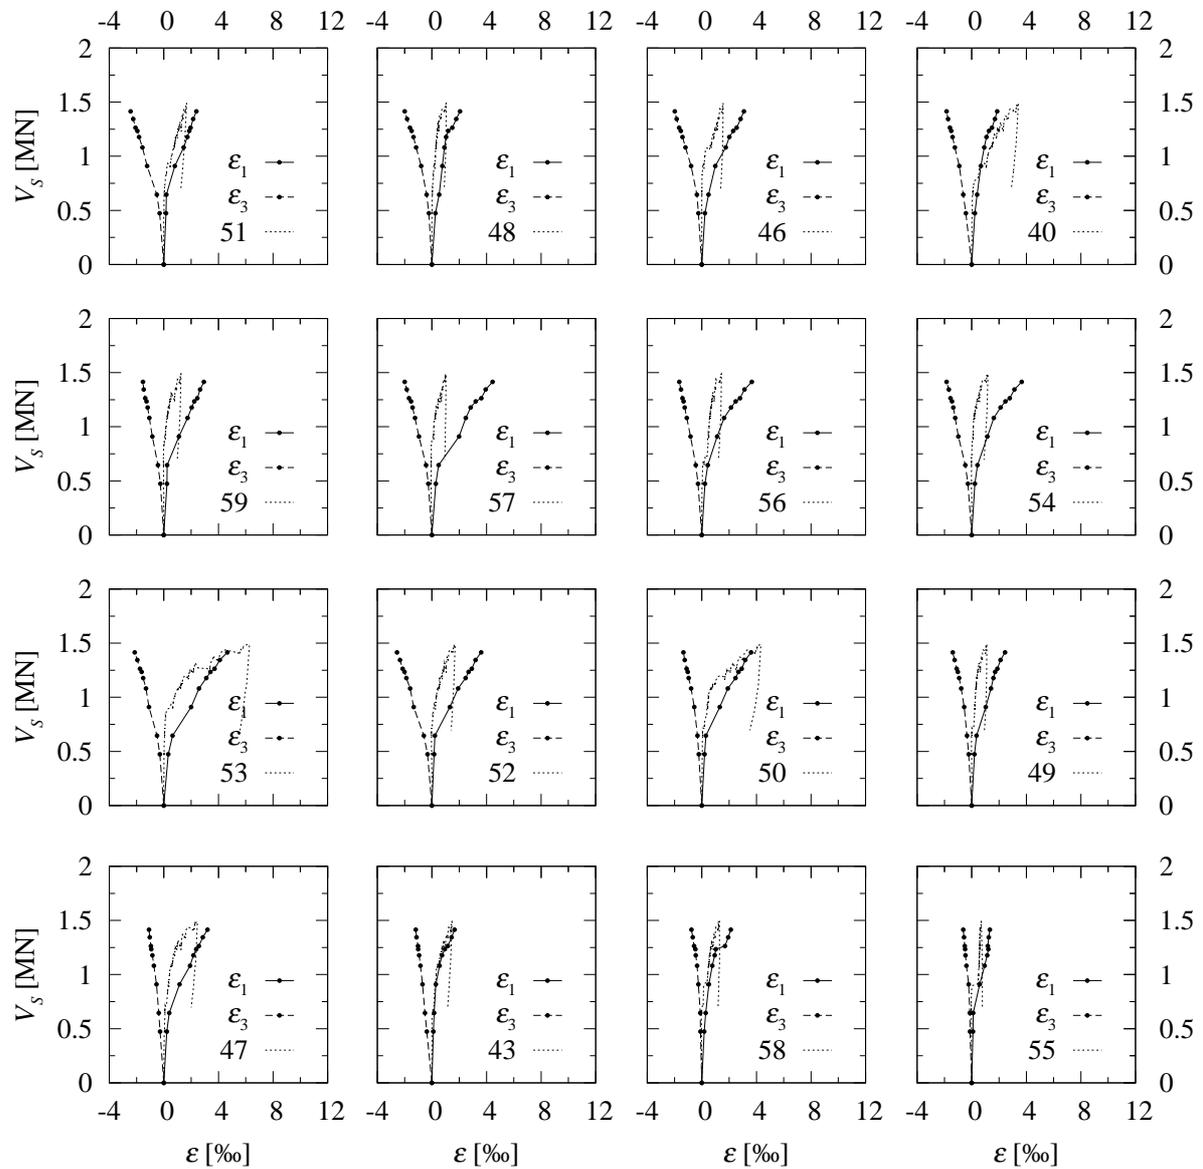
**Figure A.4: Essai SH1, partie Sud : déformations  $\varepsilon_1$  et  $\varepsilon_3$  dans le plan de l'âme (longueur de mesure : 270 mm) et gonflement de l'âme  $w/b_w$ , mesuré par le capteur dont le numéro du canal est indiqué dans les diagrammes**

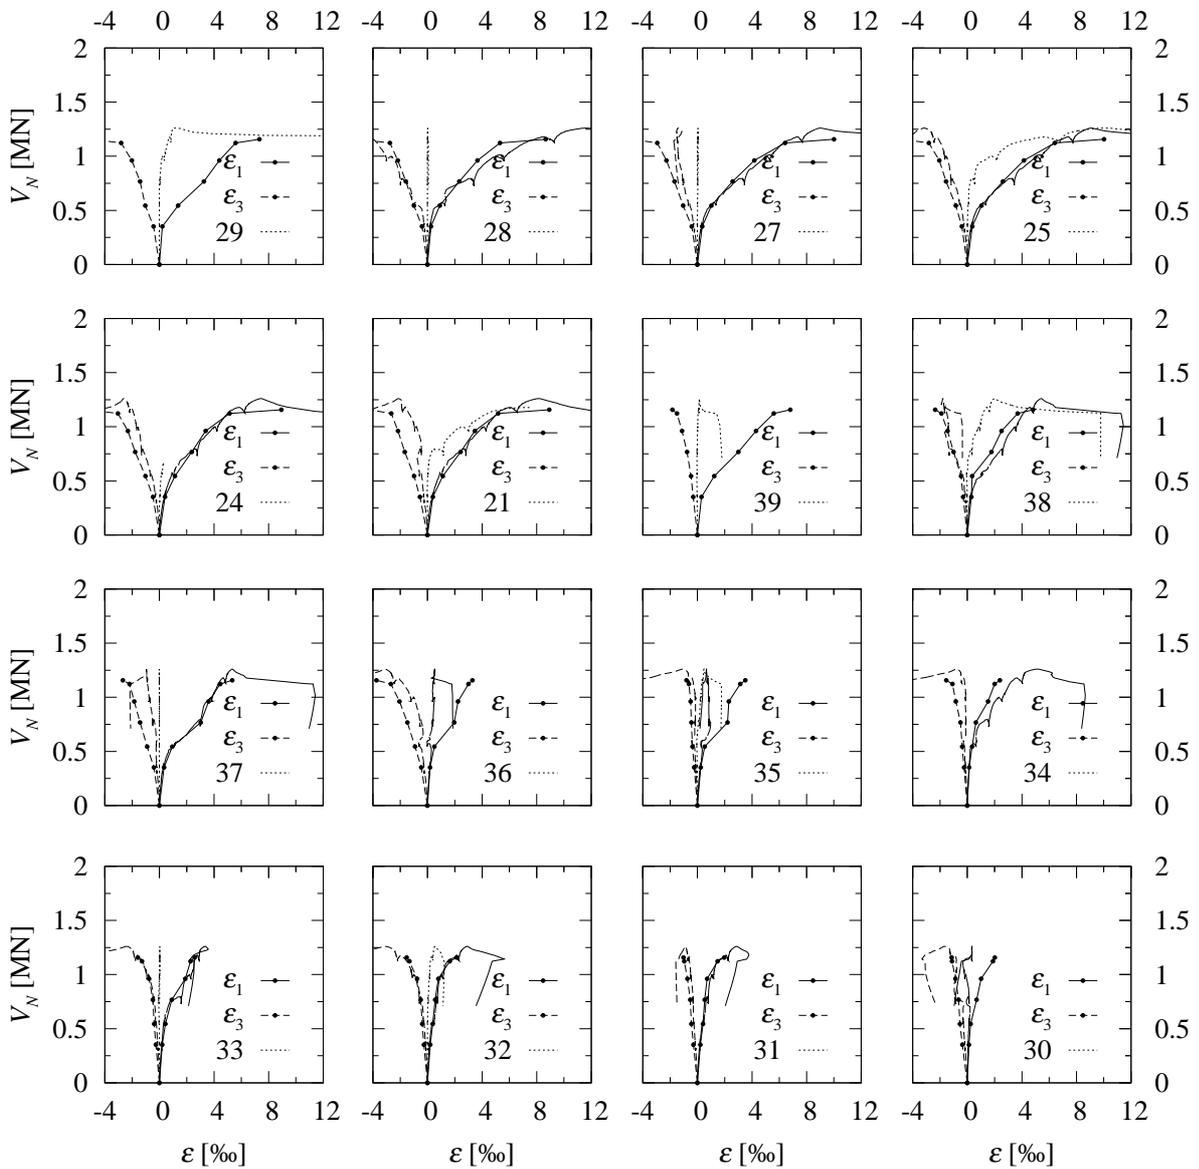
**Figure A.5: Essai SH2, partie Nord : déformations  $\varepsilon_1$  et  $\varepsilon_3$  dans le plan de l'âme (longueur de mesure : 270 mm) et gonflement de l'âme  $w/b_w$ , mesuré par le capteur dont le numéro du canal est indiqué dans les diagrammes**

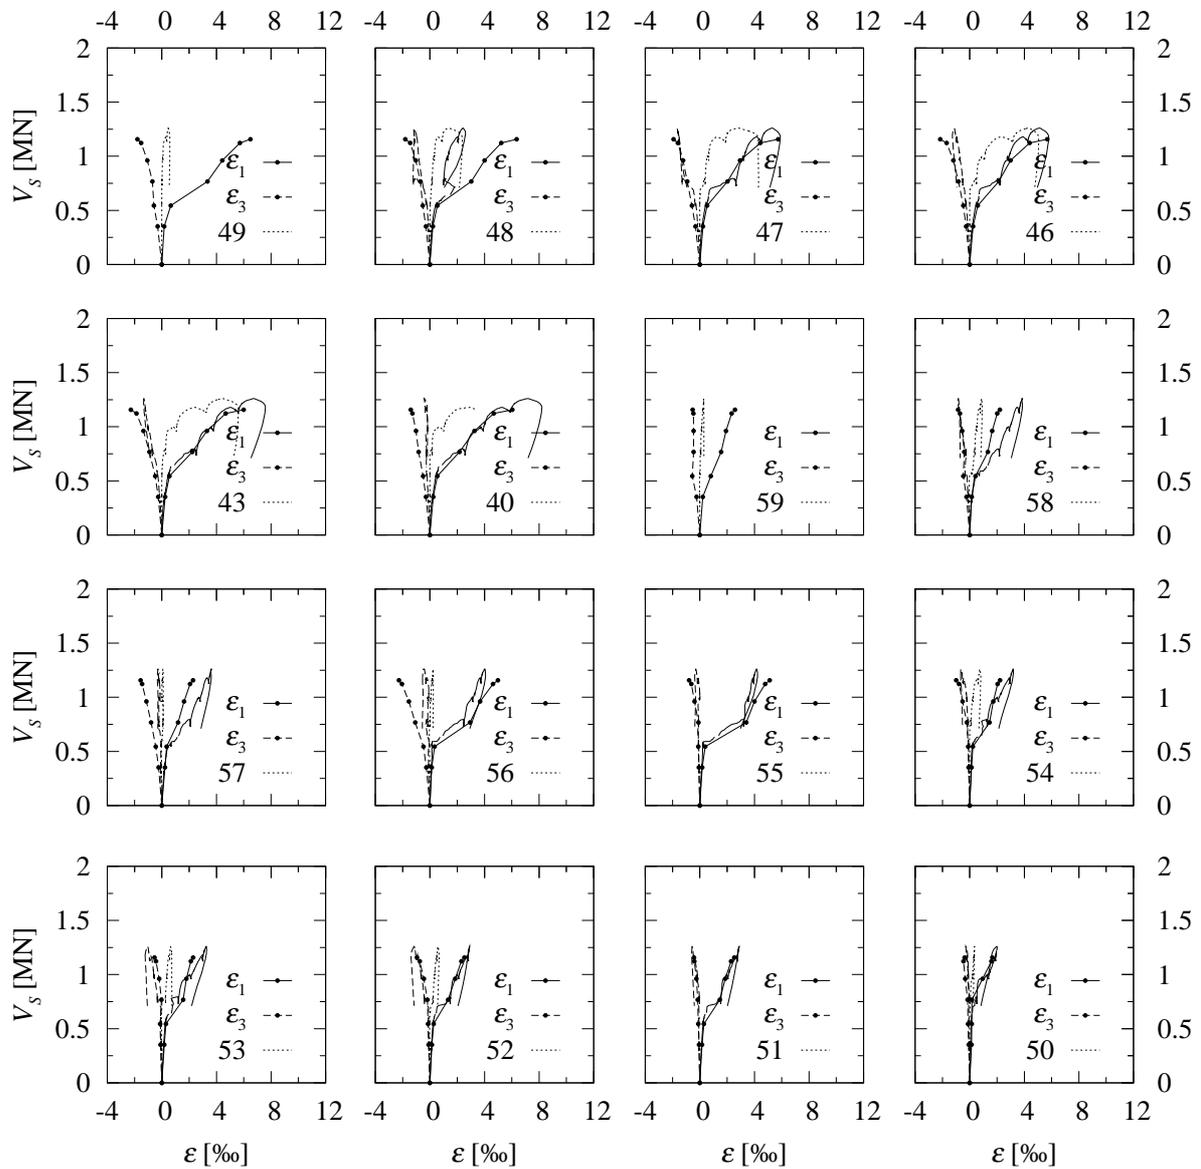
Figure A.6: Essai SH2, partie Sud : déformations  $\varepsilon_1$  et  $\varepsilon_3$  dans le plan de l'âme (longueur de mesure : 270 mm) et gonflement de l'âme  $w/b_w$ , mesuré par le capteur dont le numéro du canal est indiqué dans les diagrammes

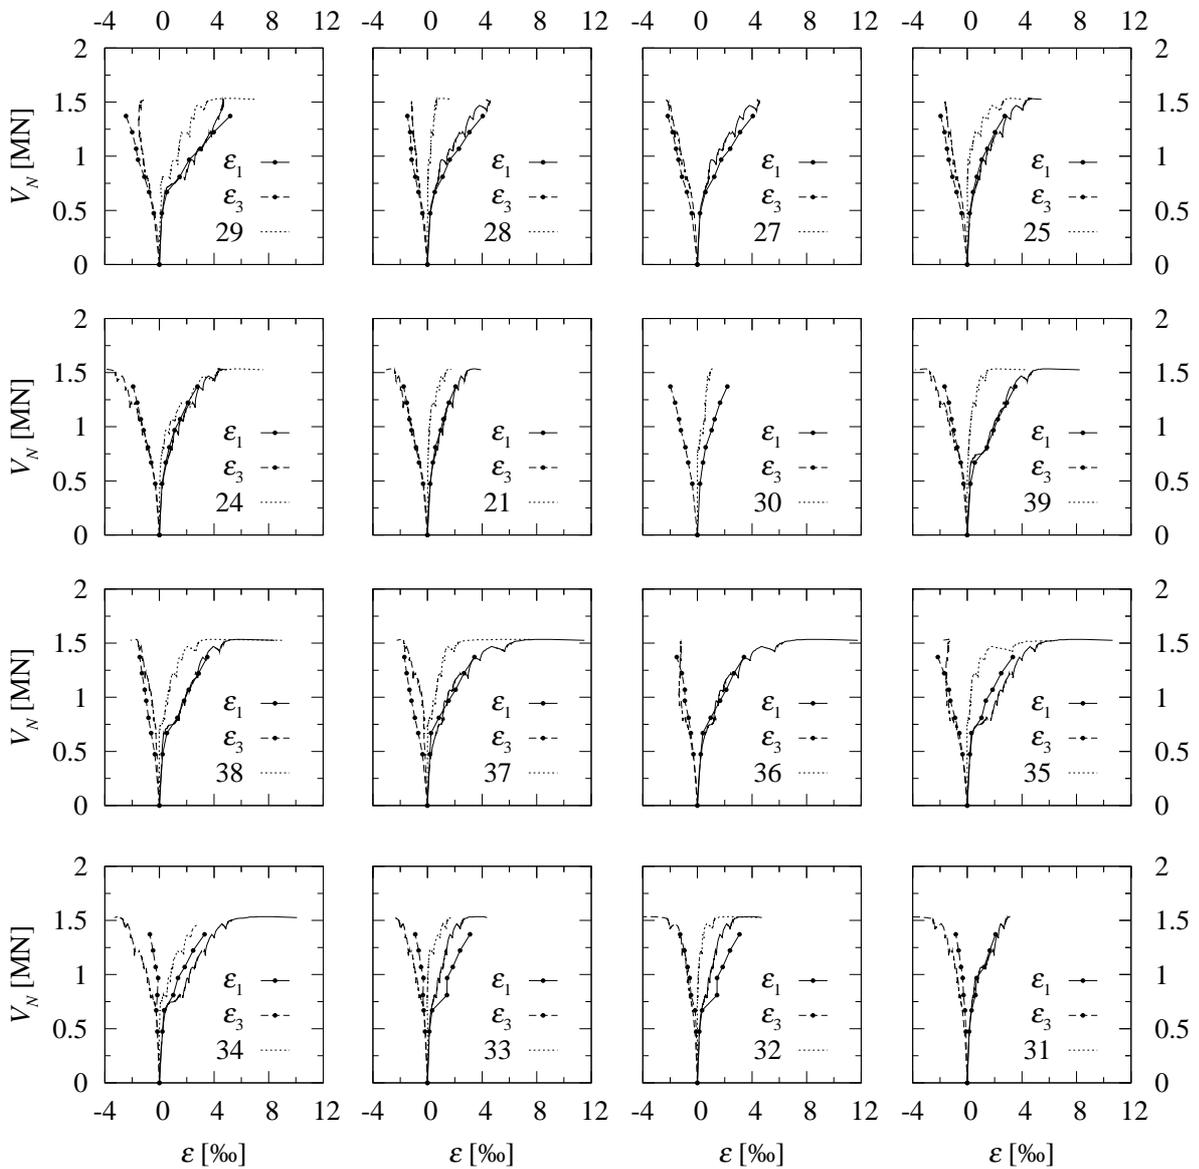
**Figure A.7: Essai SH3, partie Nord : déformations  $\varepsilon_1$  et  $\varepsilon_3$  dans le plan de l'âme (longueur de mesure : 270 mm) et gonflement de l'âme  $w/b_w$ , mesuré par le capteur dont le numéro du canal est indiqué dans les diagrammes**

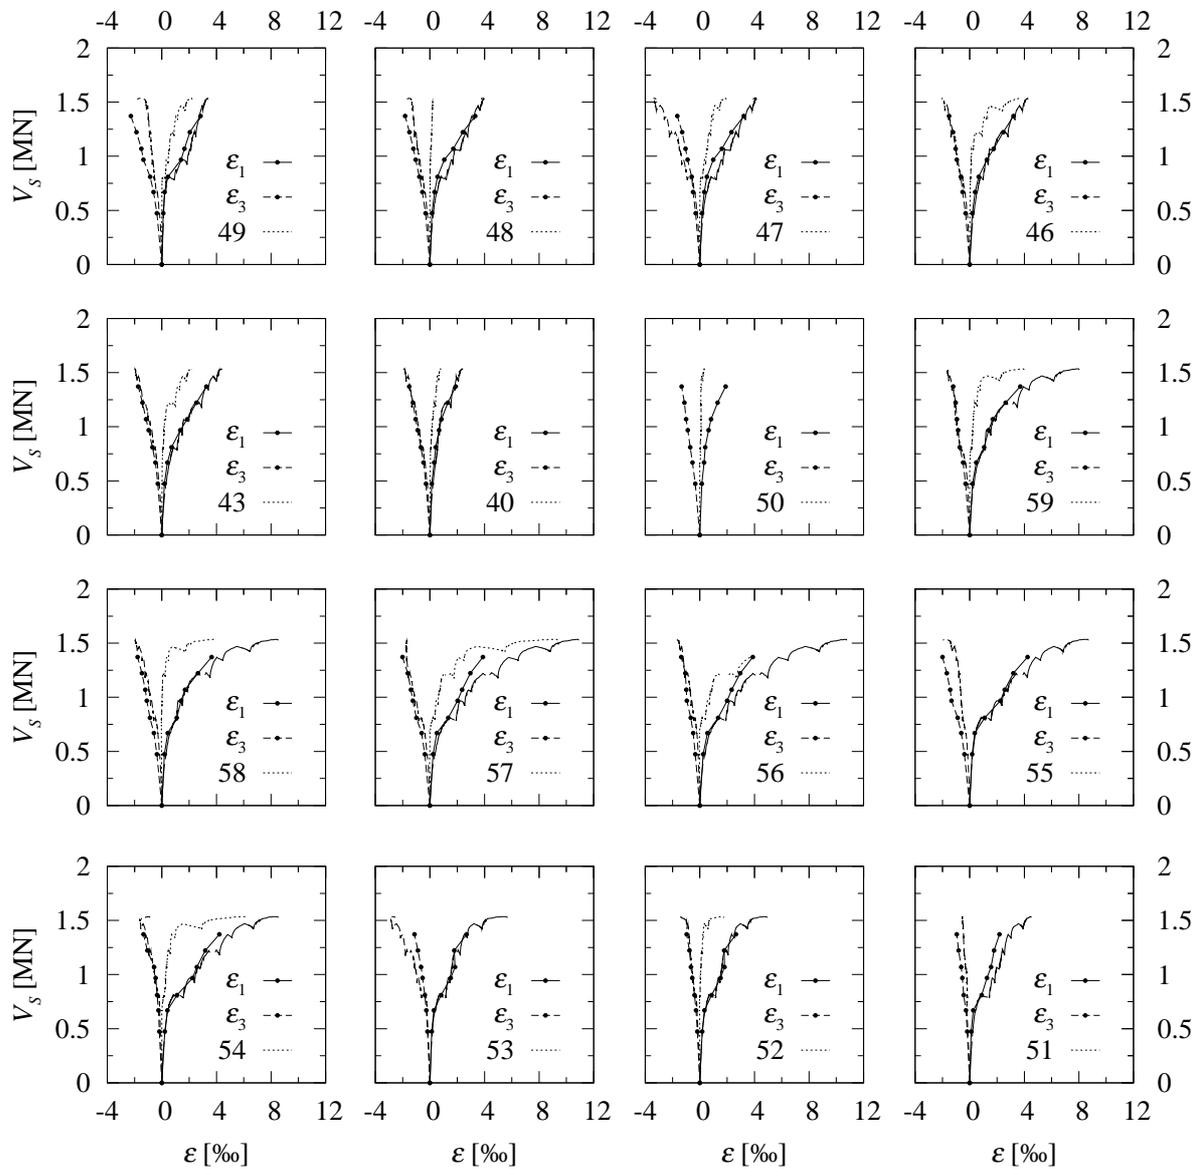
**Figure A.8: Essai SH3, partie Sud : déformations  $\varepsilon_1$  et  $\varepsilon_3$  dans le plan de l'âme (longueur de mesure : 270 mm) et gonflement de l'âme  $w/b_w$ , mesuré par le capteur dont le numéro du canal est indiqué dans les diagrammes**

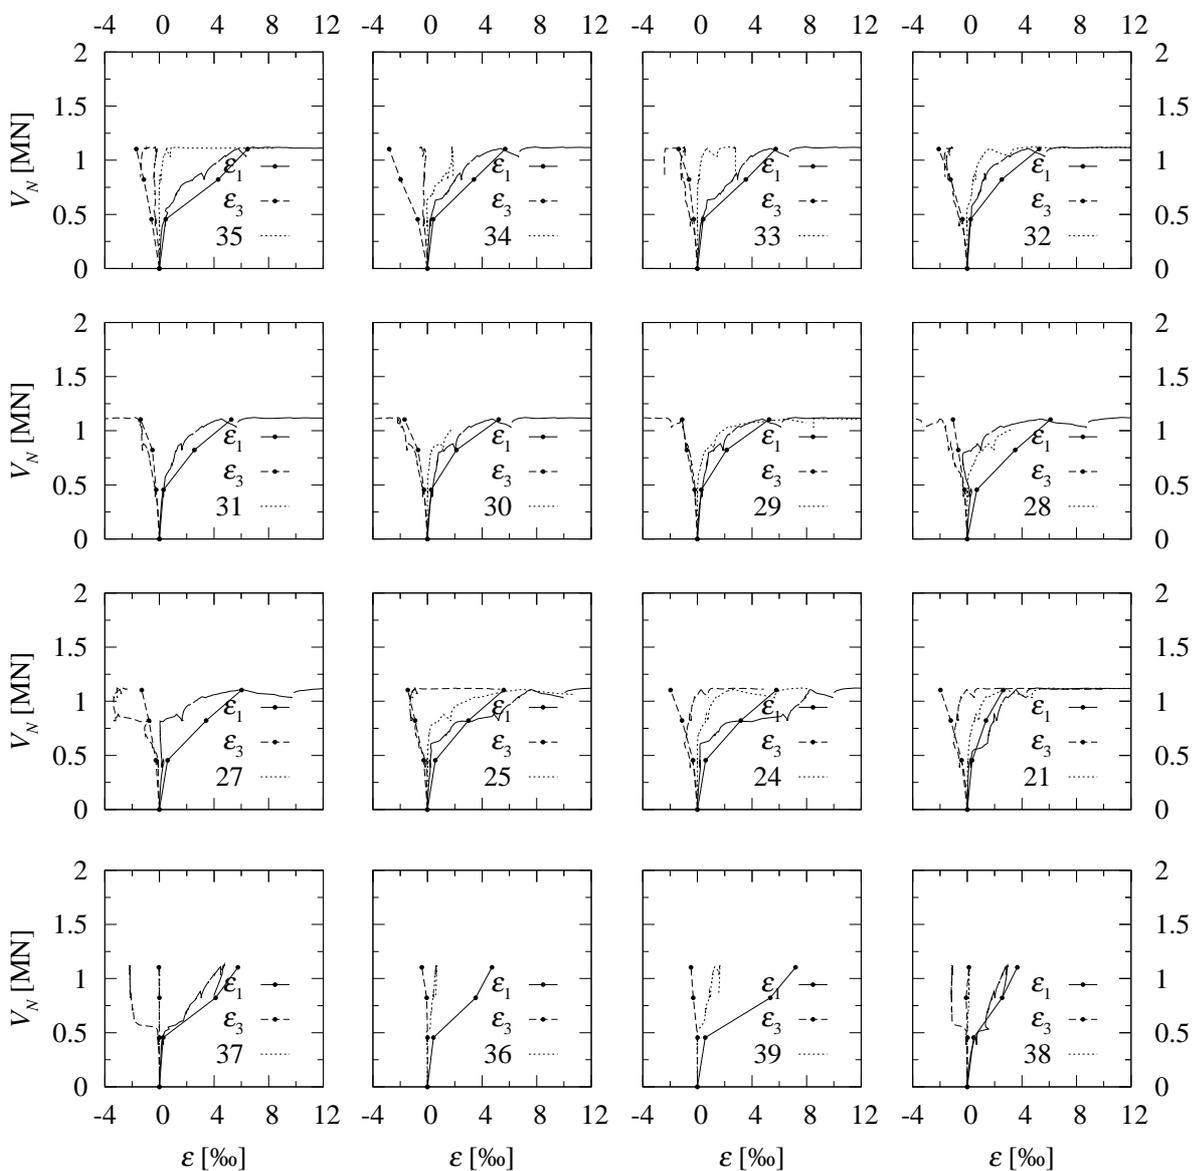
**Figure A.9: Essai SH4a : déformations  $\epsilon_1$  et  $\epsilon_3$  dans le plan de l'âme (longueur de mesure : 270 mm) et gonflement de l'âme  $w/b_w$ , mesuré par le capteur dont le numéro du canal est indiqué dans les diagrammes**

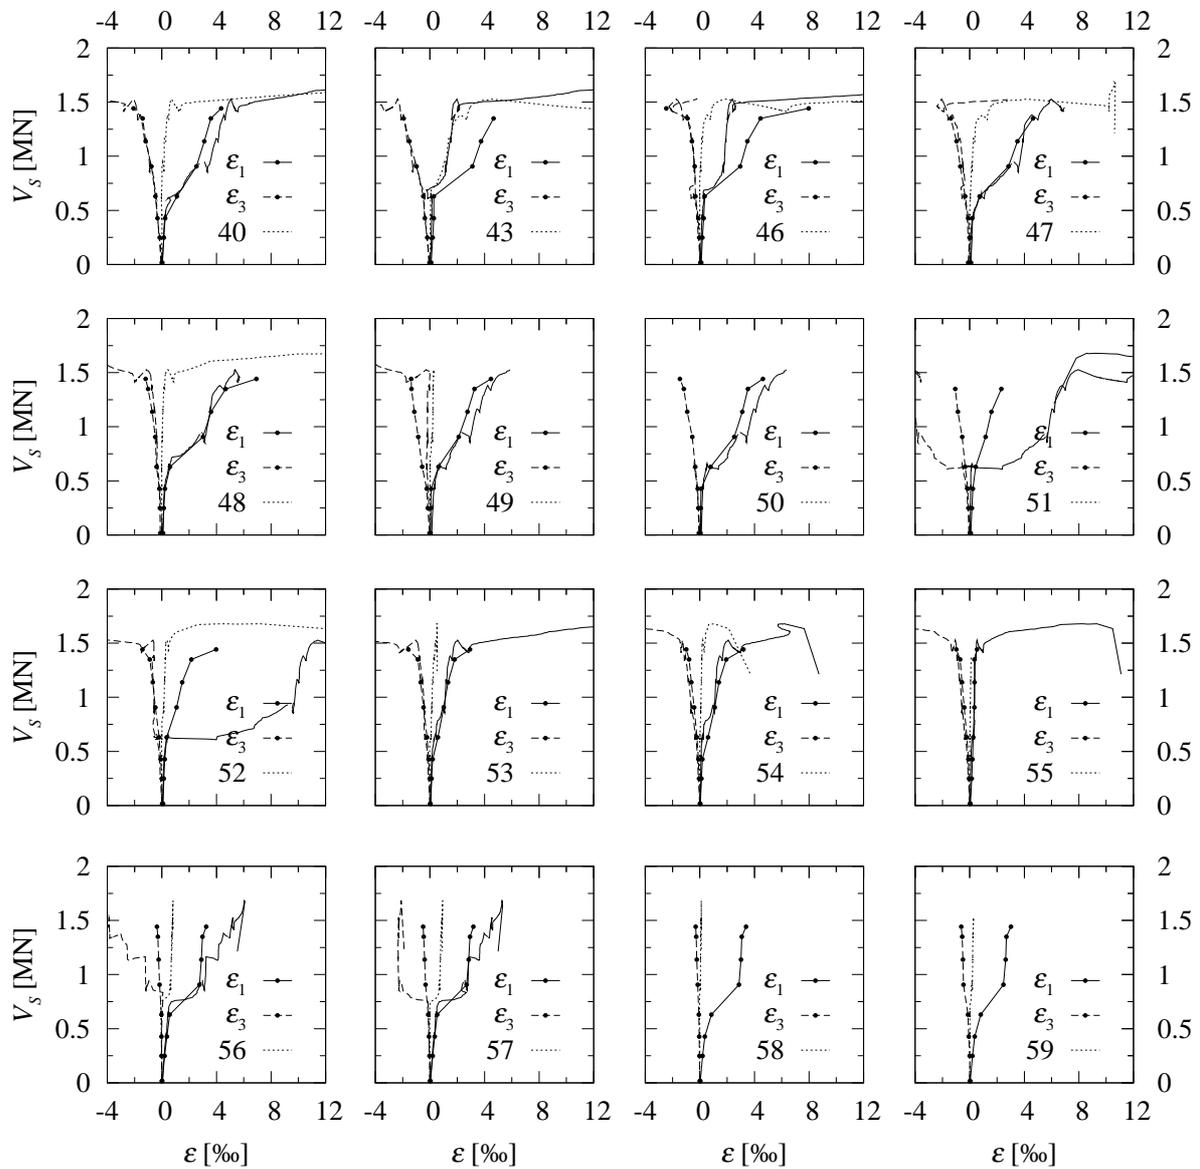
**Figure A.10: Essai SH4b : déformations  $\varepsilon_1$  et  $\varepsilon_3$  dans le plan de l'âme (longueur de mesure : 270 mm) et gonflement de l'âme  $w/b_w$ , mesuré par le capteur dont le numéro du canal est indiqué dans les diagrammes**

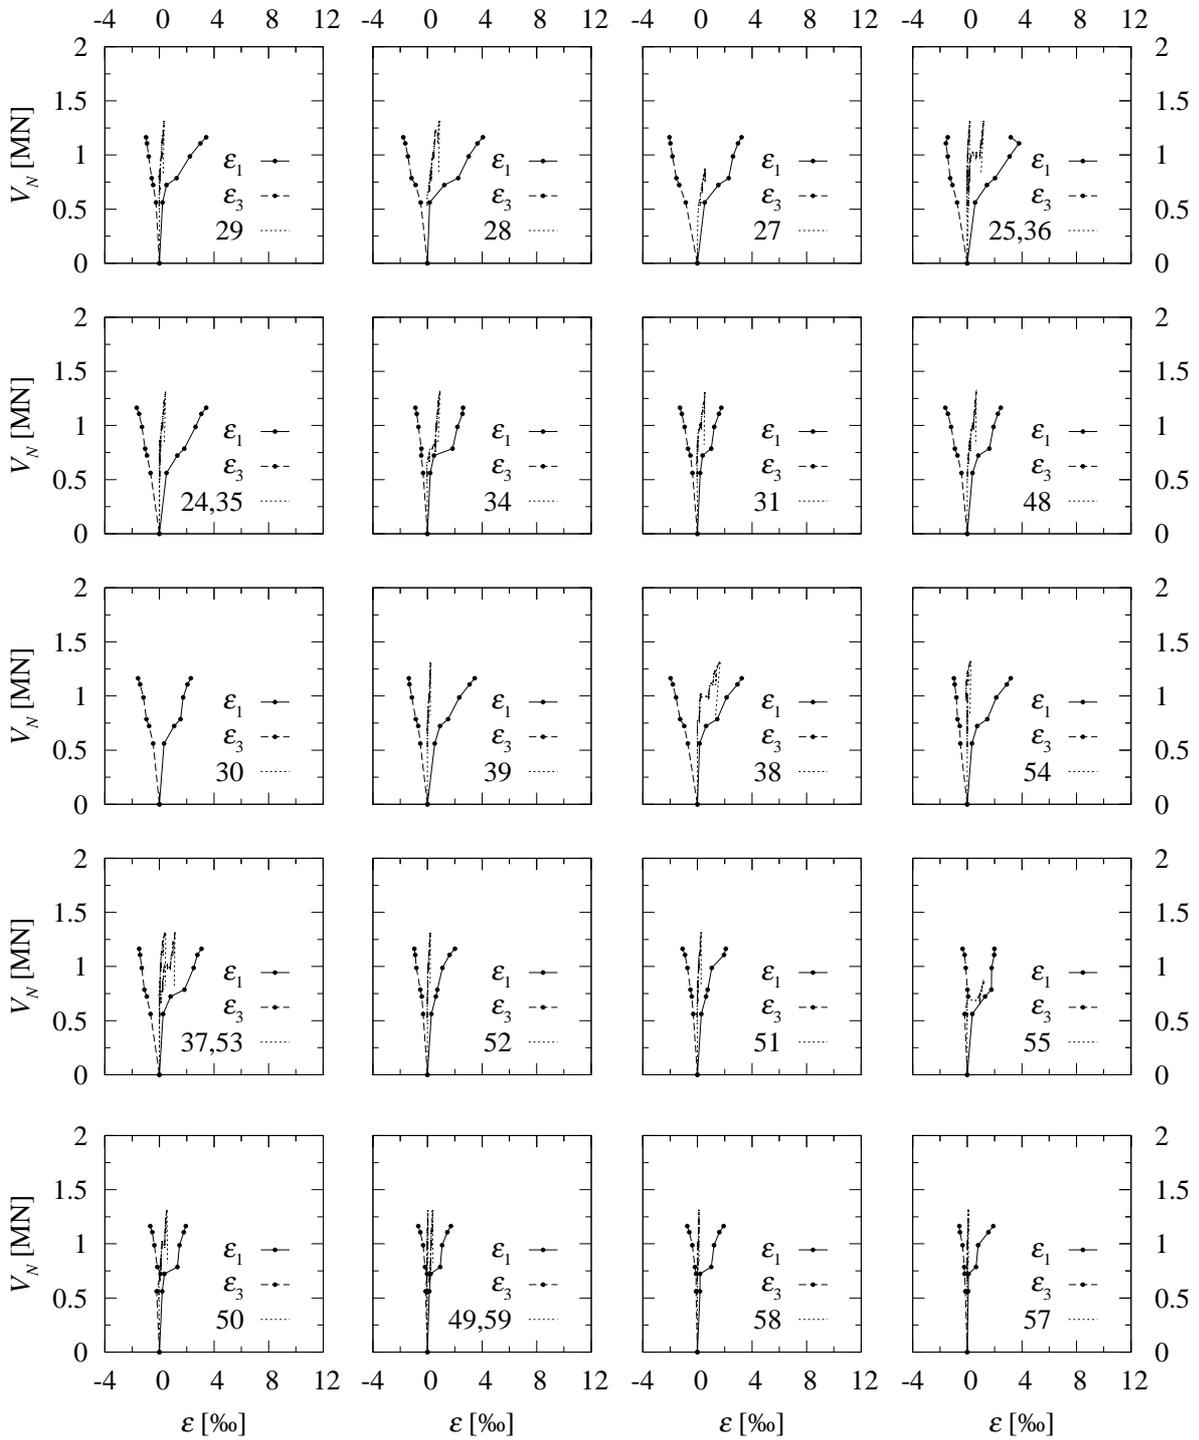
**Figure A.11: Essai SH5, partie Nord : déformations  $\epsilon_1$  et  $\epsilon_3$  dans le plan de l'âme (longueur de mesure : 270 mm) et gonflement de l'âme  $w/b_w$ , mesuré par le capteur dont le numéro du canal est indiqué dans les diagrammes**
