## MESURES *IN SITU* DES FREQUENCES PROPRES DE BATIMENTS ET DE SITES « FREE FIELD »

– PROJET PILOTE D’AIGLE –

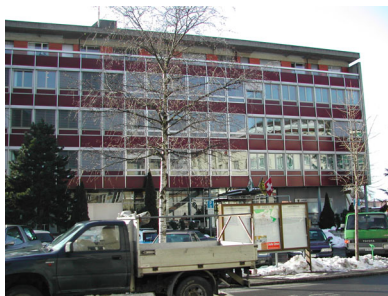
Figure 3 Bâtiment 1

Type	Béton armé et colonnes en acier
Adresse	Place du marché 1
Construction	1961-1962
Plans à disposition	Oui
Nombre d'étages	5
Propriétaire	Commune
Zone cadastrale	Centre-ville non contigu
Remarque	Un mode de torsion à 3.8 Hz a été identifié

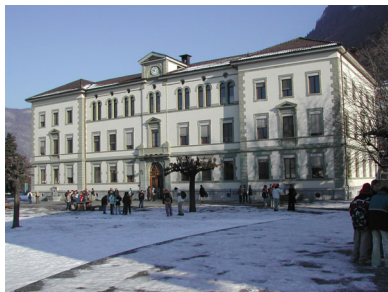
Figure 5 Bâtiment 2

Type	Murs en boules et maçonnerie
Adresse	Rue du Collège
Construction	1869
Plans à disposition	Oui
Nombre d'étages	3.5
Propriétaire	Commune
Zone cadastrale	Centre-ville non contigu

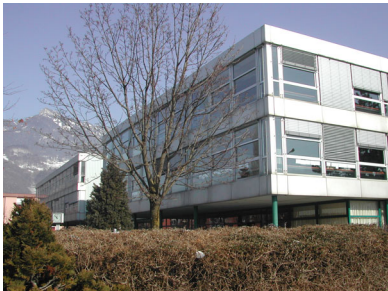
Figure 7 bâtiment 3

Type	Poteaux métalliques (refends maçonnerie) et planchers mixtes
Adresse	Chemin de la Planchette
Construction	1971-1972
Plans à disposition	Oui
Nombre d'étages	3
Propriétaire	Commune
Zone cadastrale	Résidentielle collectif

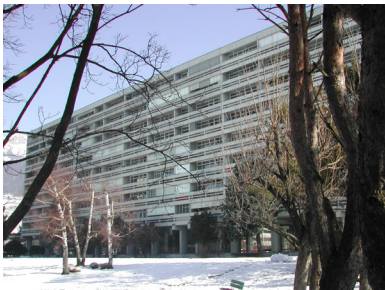
Figure 9 Bâtiment 4

Type	Béton armé /maçonnerie
Adresse	Chemin de la Planchette
Construction	Env. 1970
Plans à disposition	Non
Nombre d'étages	10
Propriétaire	Privé (inconnu)
Zone cadastrale	Résidentielle collectif
Résultats	Pics peu clairs, certainement du fait d'un système statique hétérogène

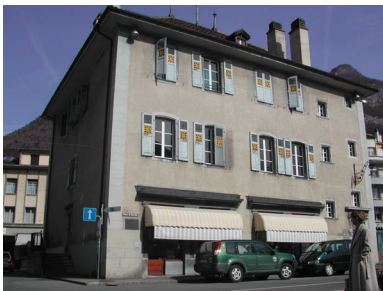
Figure 13 Bâtiment 6

Type	Moellons traditionnels
Adresse	Place du marché
Construction	XVIIème
Plans à disposition	Oui
Nombre d'étages	3.5
Propriétaire	Commune
Zone cadastrale	Centre-ville contigu
Particularités	Symétrique Difficilement interprétable (système statique hétérogène) Pics mal définis Niveau de bruit dans le bâtiment très faible

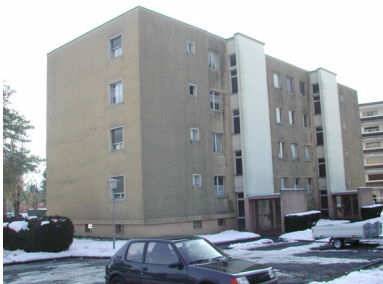
Figure 15 Bâtiment 7

Type	Murs maçonnerie, dalles en béton armé
Adresse	Chemin des Lieugex
Construction	Env. 1950
Plans à disposition	Non
Nombre d'étages	4.5
Propriétaire	Privé
Zone cadastrale	Résidentielle collectif

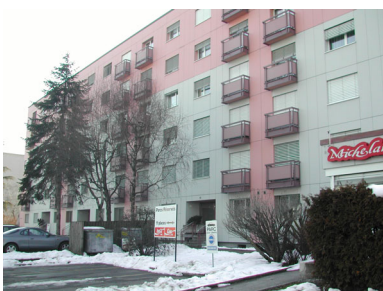
Figure 17 Bâtiment 8

Type	Murs maçonnerie et béton armé, dalles en béton armé
Adresse	Chemin des Lieugex
Construction	Env. 1970-80
Plans à disposition	Non
Nombre d'étages	6
Propriétaire	Privé
Zone cadastrale	Résidentielle collectif

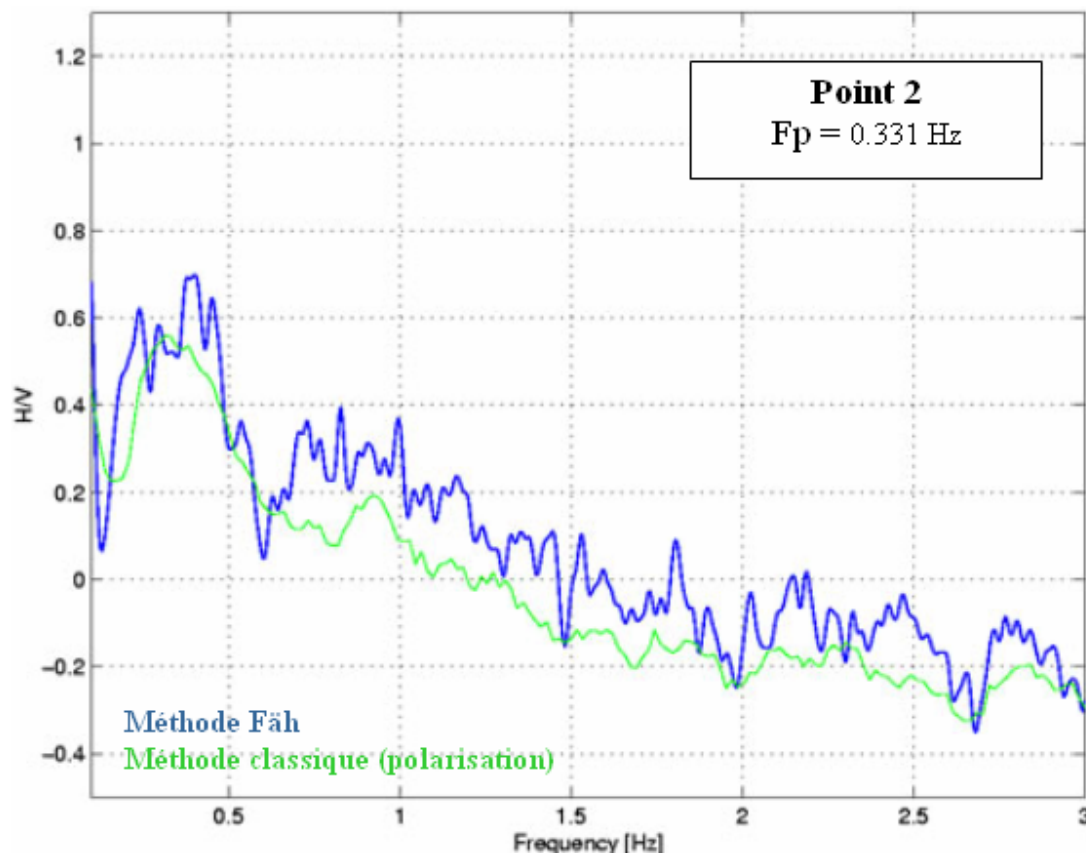
Figure 19 Exemple graphique

Le traitement du signal, réalisé au Service sismologique suisse, permet d'obtenir le graphique H/V en fonction de la fréquence (Figure 19). La fréquence propre correspond alors à l'amplitude du pic le plus élevé du spectre H/V [Fäh 2001].

Une série de mesures de fréquences propres de sites selon la méthode des rapports spectraux H/V [Nakamura 2000] a été effectuée. Les emplacements des points de mesure sont montrés à la figure 18. Les résultats sont résumés dans le tableau 2. On donne également, à titre d'exemple, la représentation graphique d'un point de mesure à la figure 19.
